# MICROZONAZIONE SISMICA

## Prove HVSR

Regione Emilia–Romagna  
Comune di Soragna

PROGETTO:	Studio di Microzonazione Sismica del territorio comunale di Soragna
LOCALITA'	Soragna (PR)

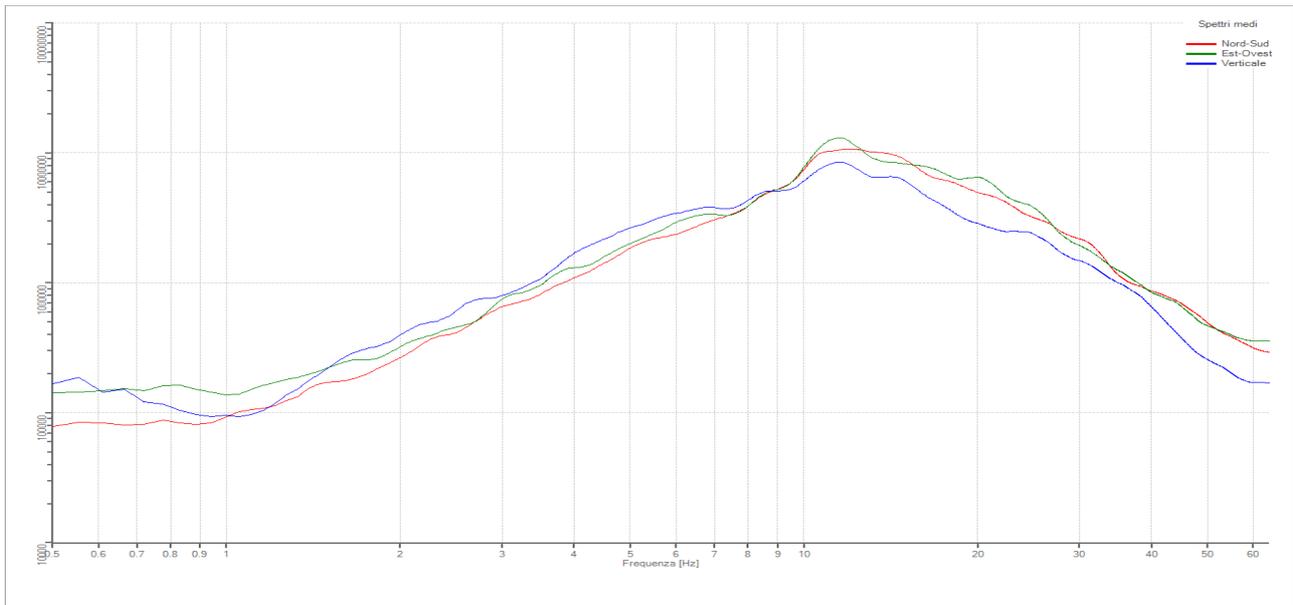
## SPETTRI DELLE SINGOLE COMPONENTI

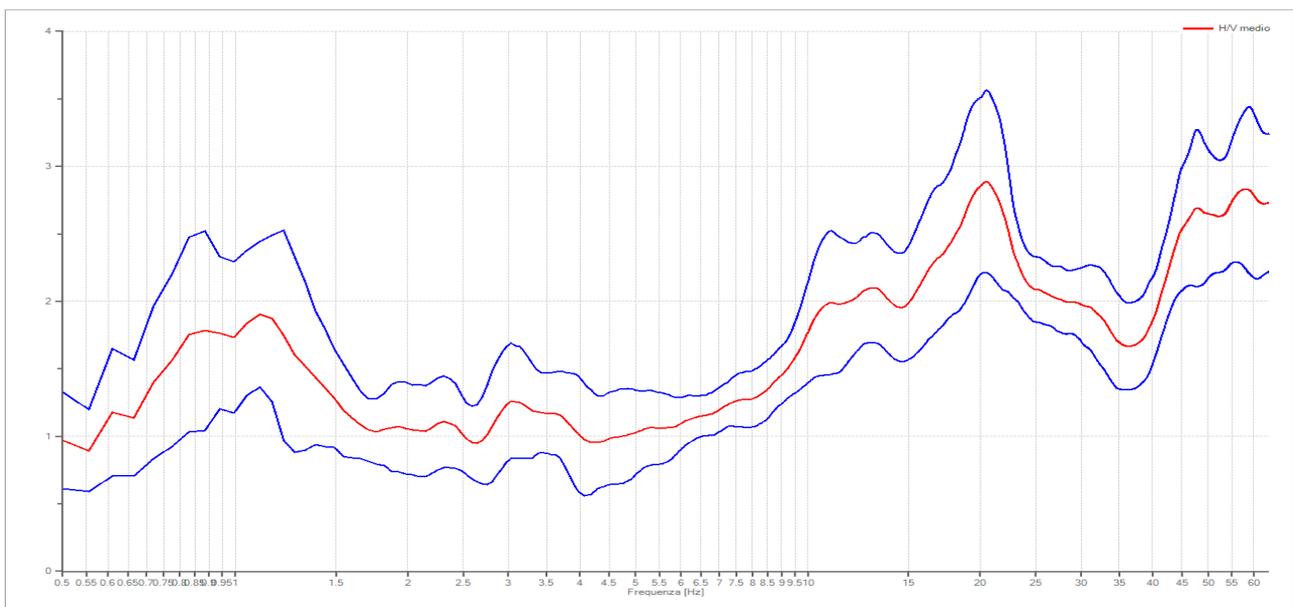
Frequenza del picco del rapporto H/V: 20.75 Hz  $\pm$  0.24 Hz

*Grafico rapporto spettrale H/V naturale con curva H/V sintetica*

\*I risultati relativi alle verifiche eseguite ai sensi delle linee guida SESAME, evidenziano che il segnale presenta un picco H/V "non chiaro". Tale segnale tuttavia è comunque interpretabile, poiché, sempre ai sensi delle linee guida SESAME, corrisponde ad un picco di origine stratigrafica.

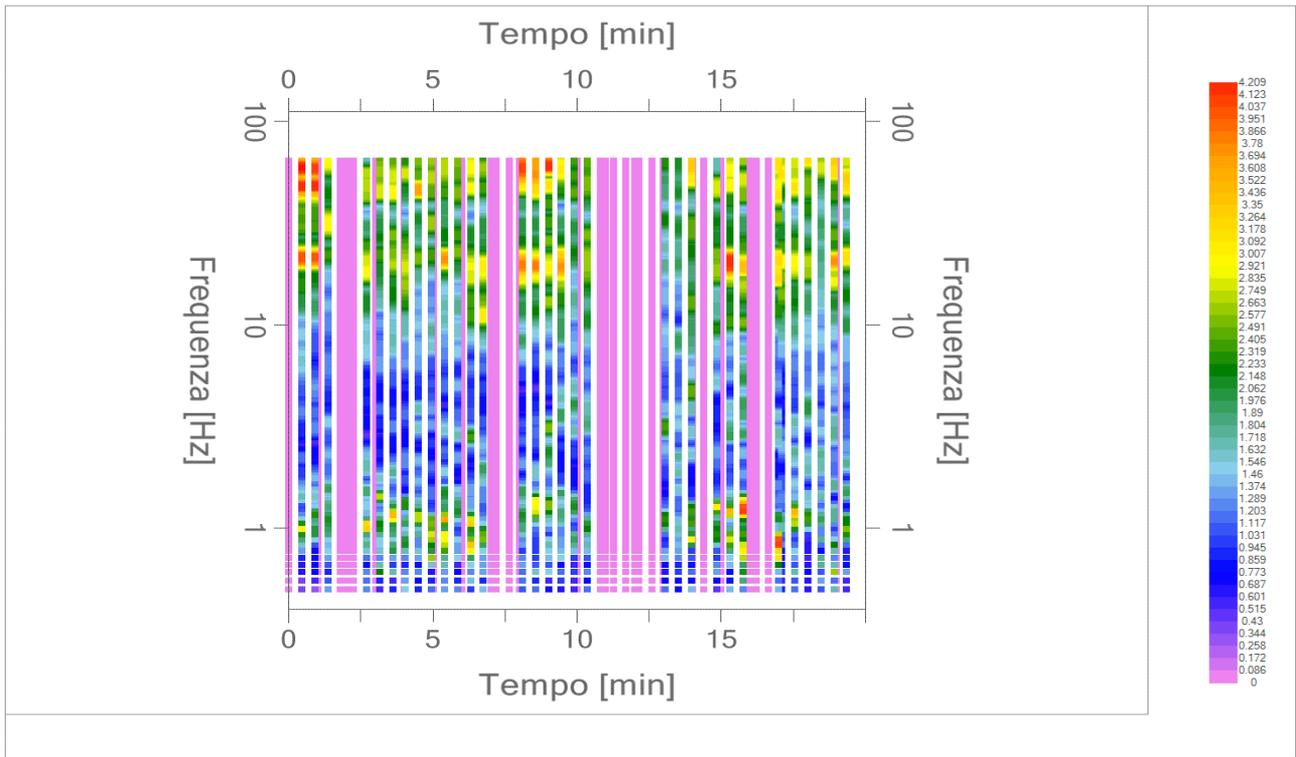
SERIE TEMPORALE H/V

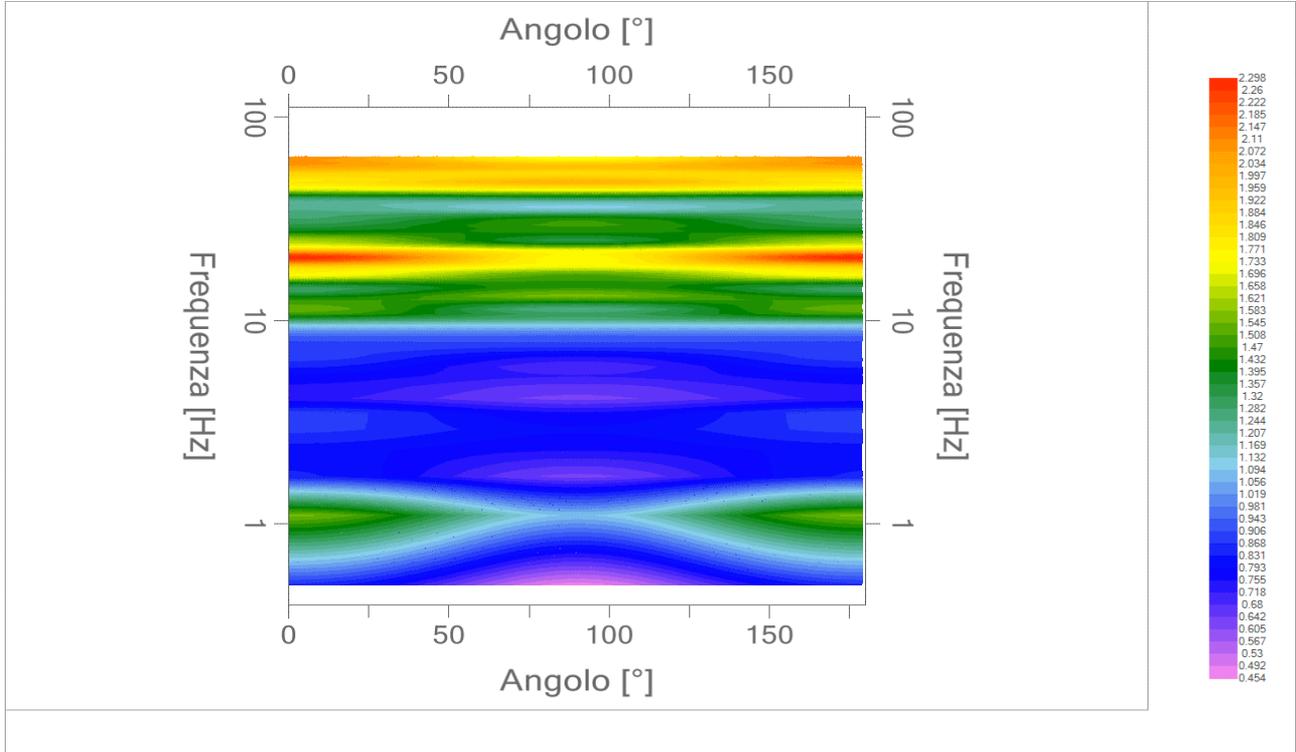
DIREZIONALITA' H/V

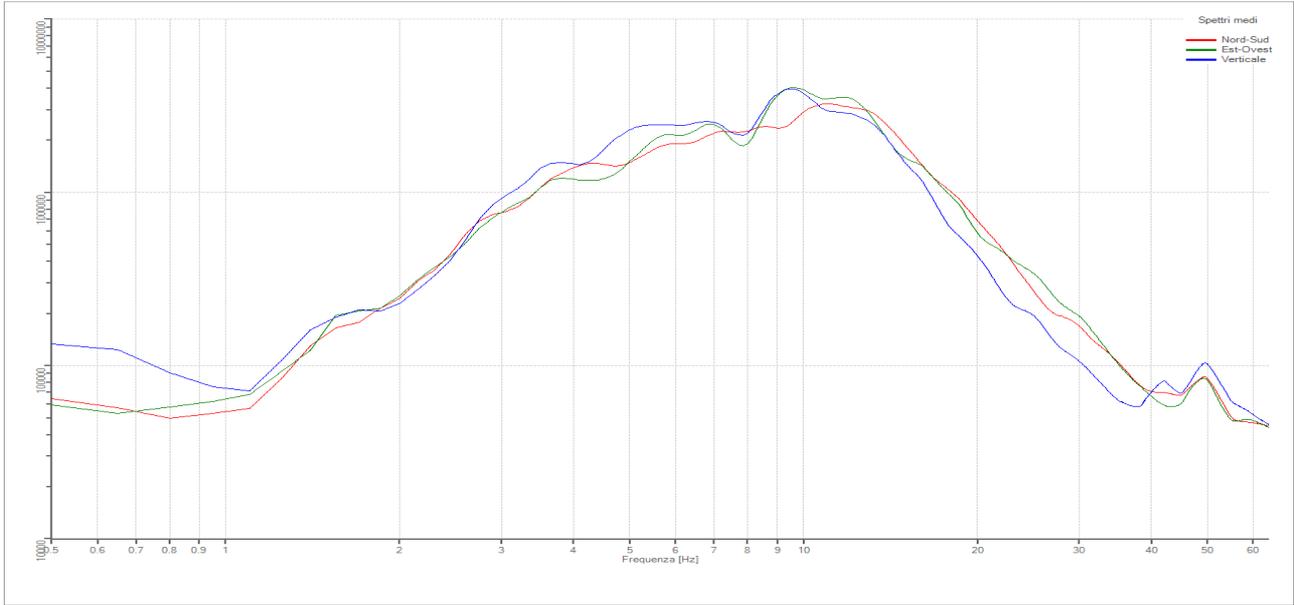
### SPETTRI DELLE SINGOLE COMPONENTI

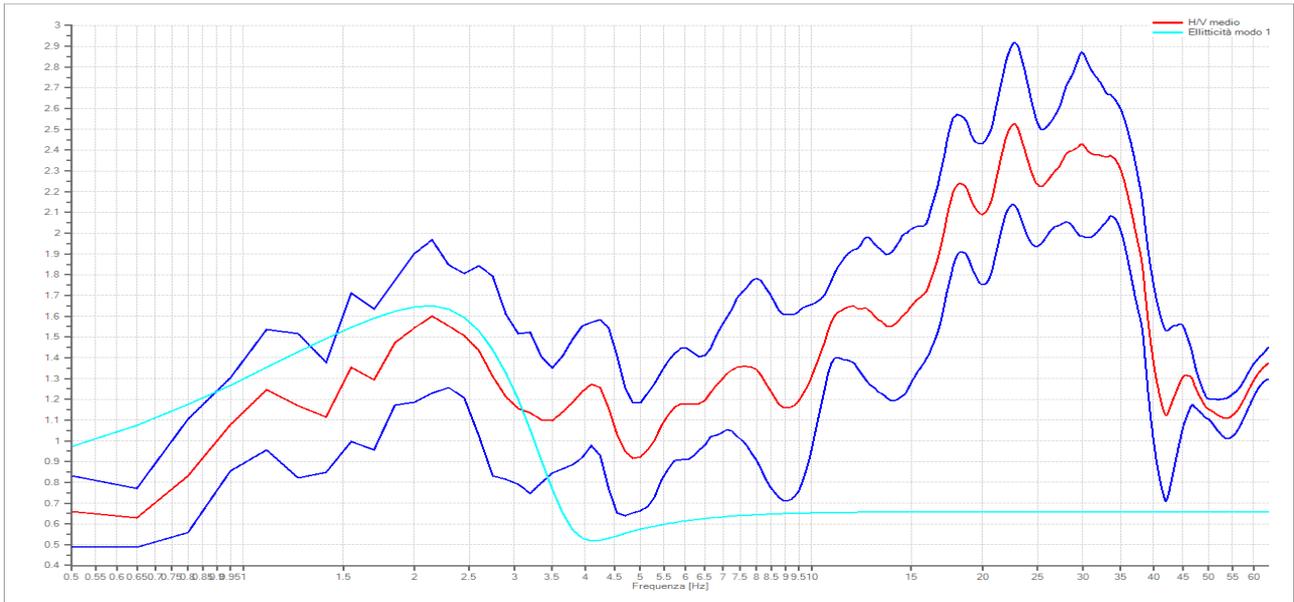
Frequenza del picco del rapporto H/V: 22.70 Hz ±0.15 Hz

*Grafico rapporto spettrale H/V naturale con curva H/V sintetica*

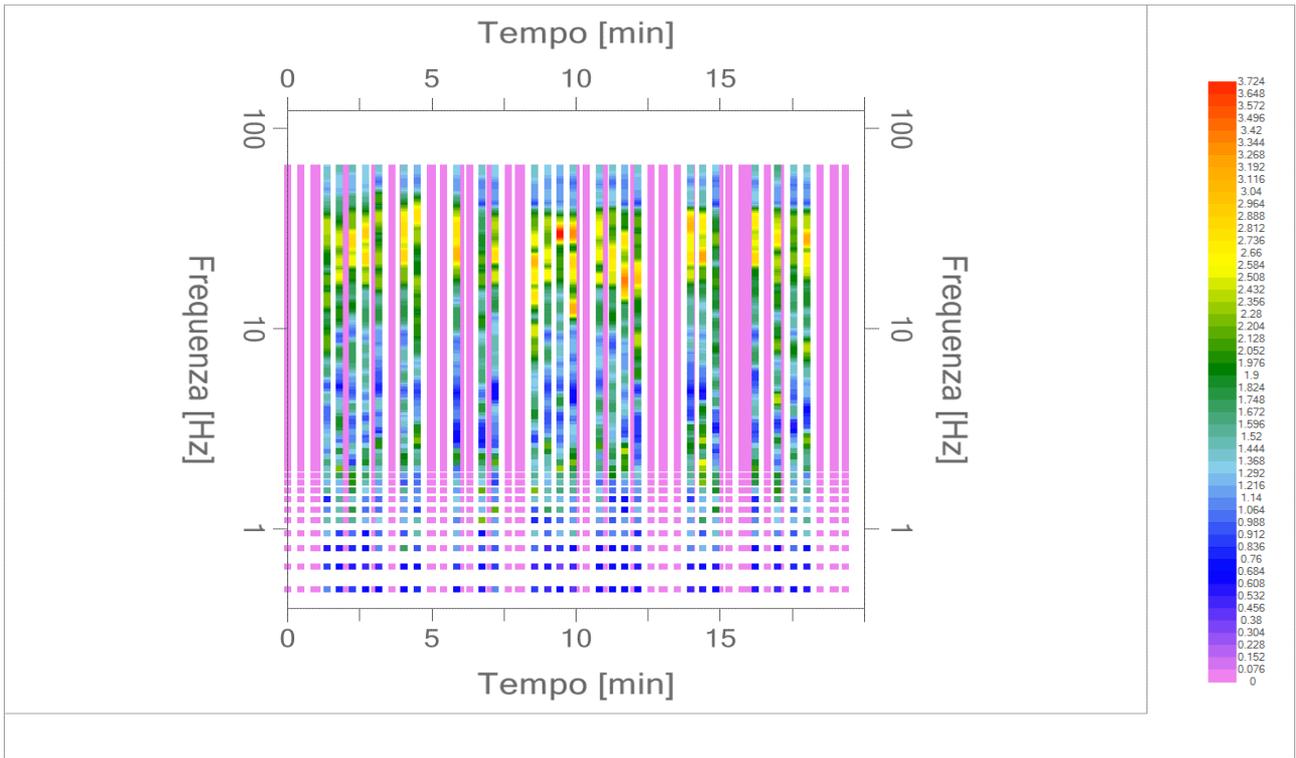
SERIE TEMPORALE H/V

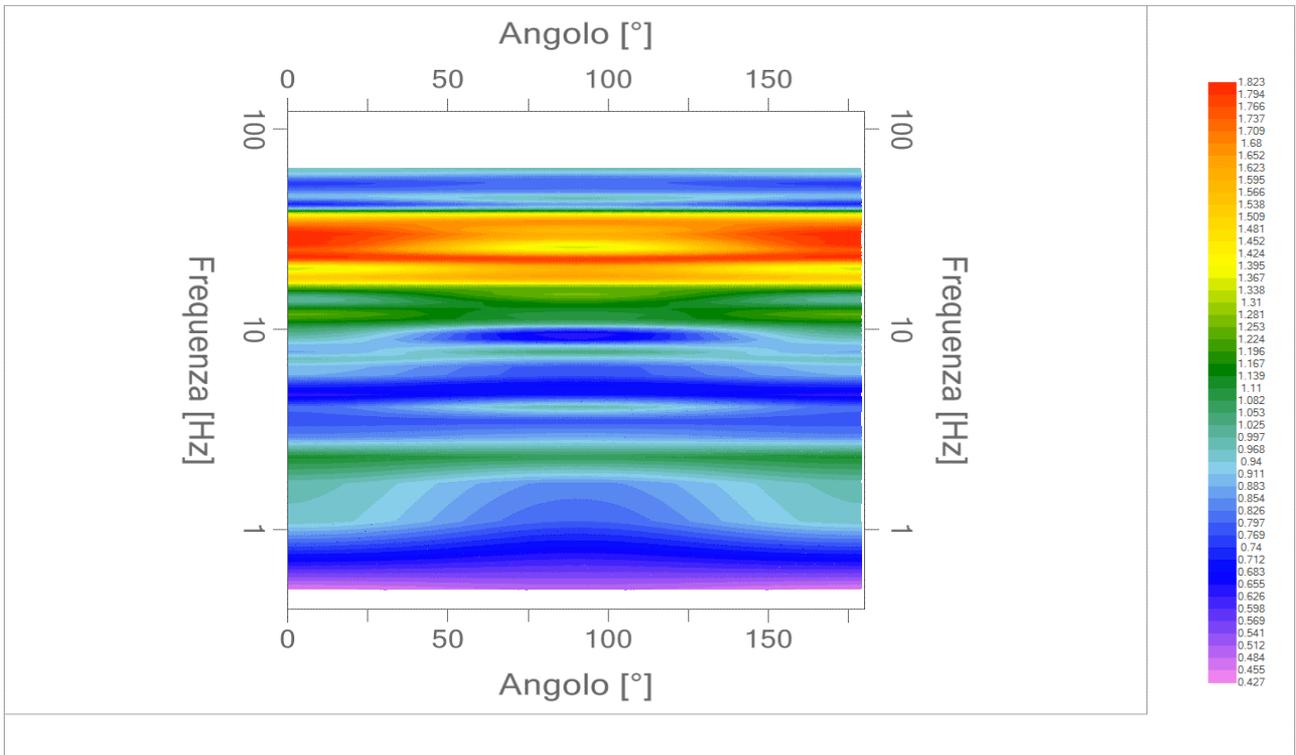
DIREZIONALITA' H/V

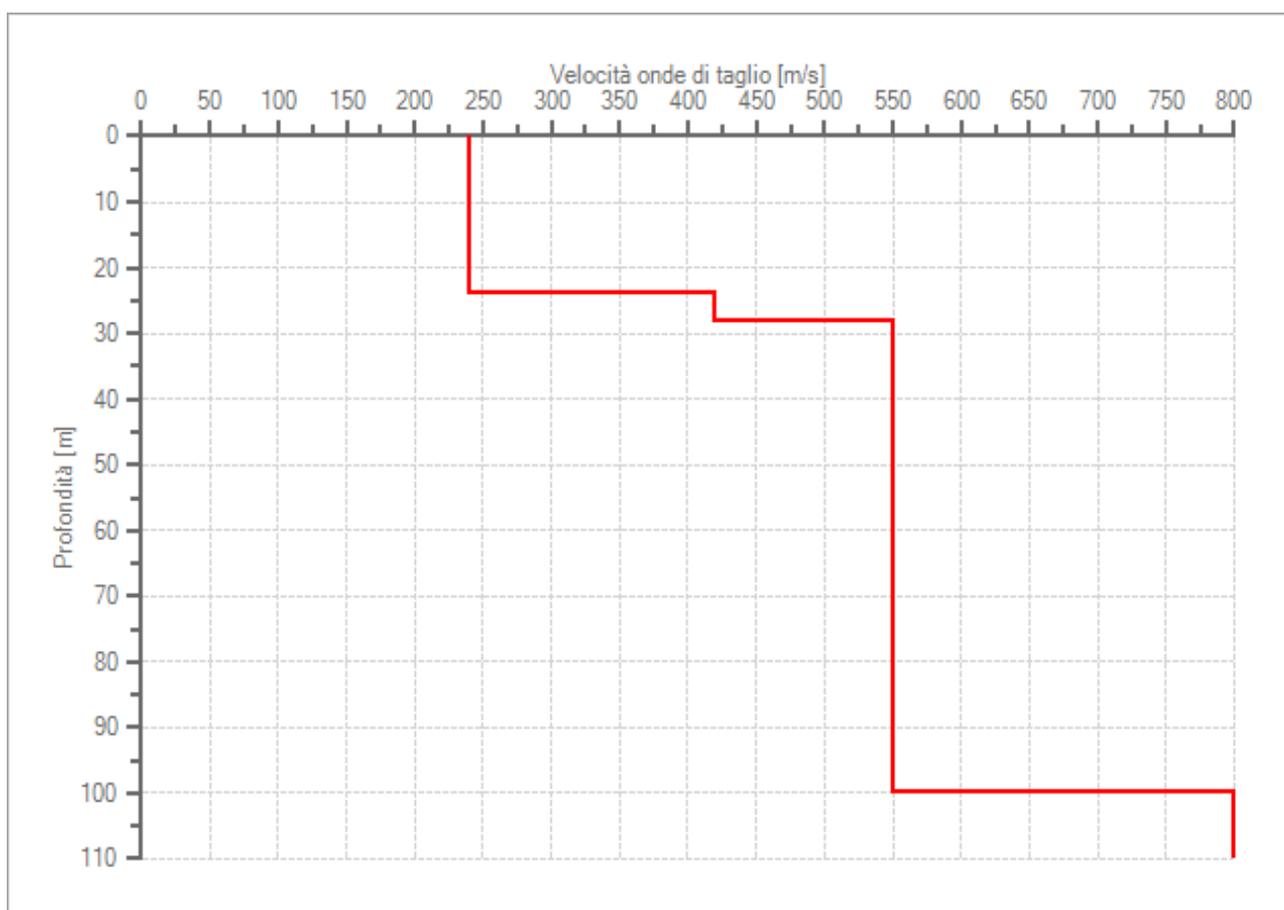
Strato	Profondità [m]	Spessore [m]	Peso per Unità di Vol. [kN/m <sup>3</sup> ]	Coeff. di Poisson	Velocità onde di taglio [m/s]
1	0	24	17	0.3	240
2	24	4	20	0.3	420
3	28	72	20	0.3	550
4	100	10	21	0.35	800

PROFILO DELLE VELOCITÀ DELLE ONDE DI TAGLIO

Numero strati: 4  
 Frequenza del picco dell'ellitticità: 2.15 Hz  
 Valore di disadattamento: -1.00  
 Valore Vs30: 265.11 m/s

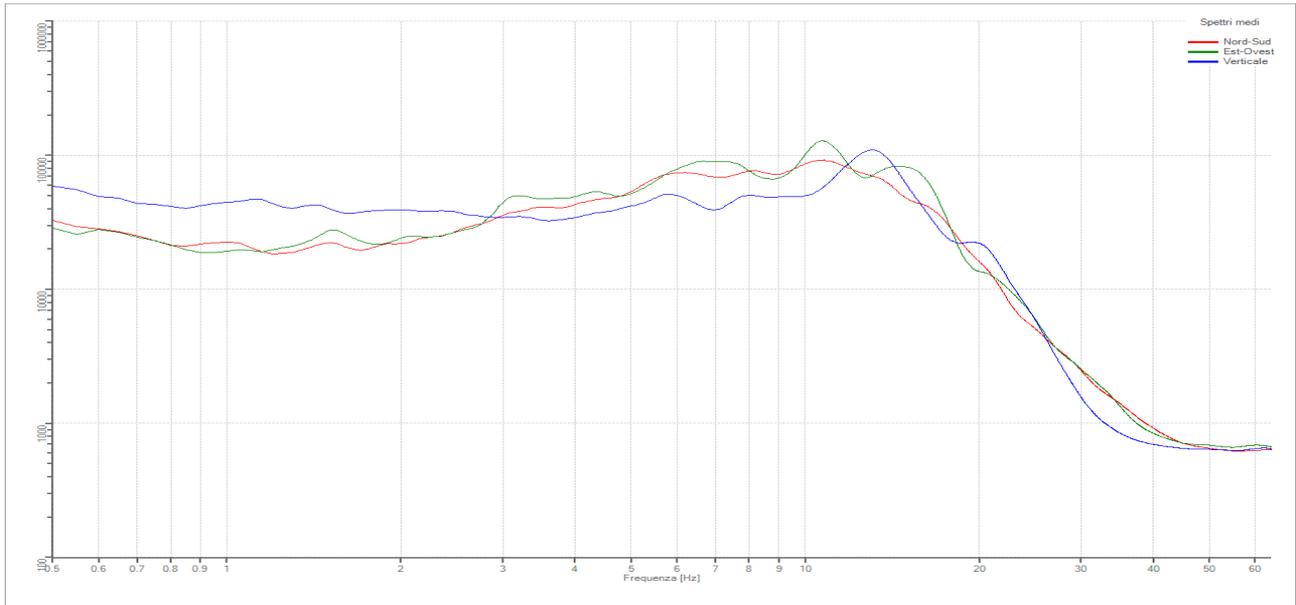
### SPETTRI DELLE SINGOLE COMPONENTI

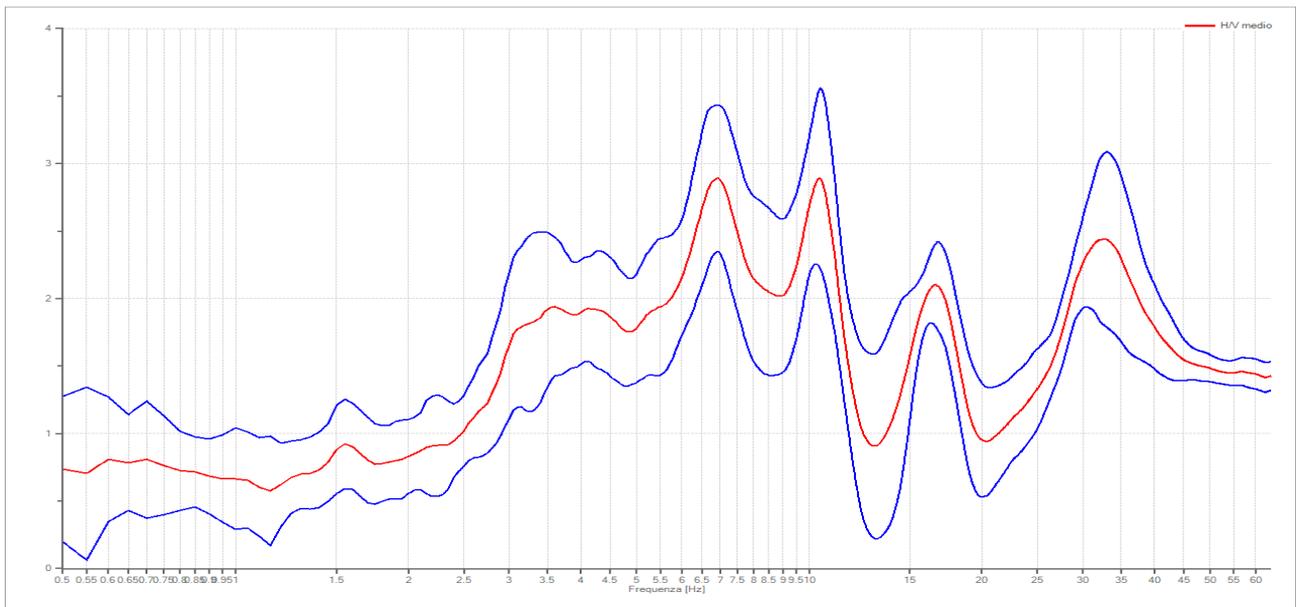
Frequenza del picco del rapporto H/V: 10.40 Hz ±0.17 Hz

Grafico rapporto spettrale H/V naturale con curva H/V sintetica

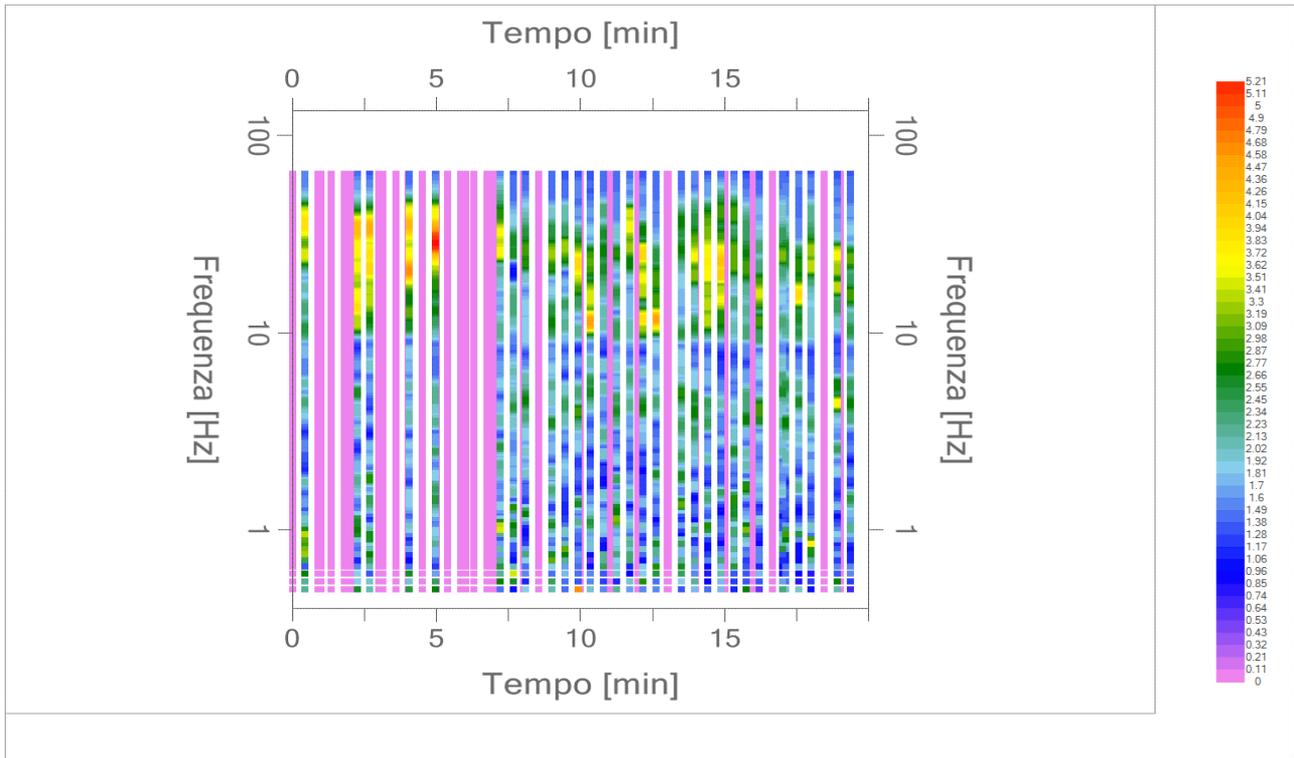
SERIE TEMPORALE H/V

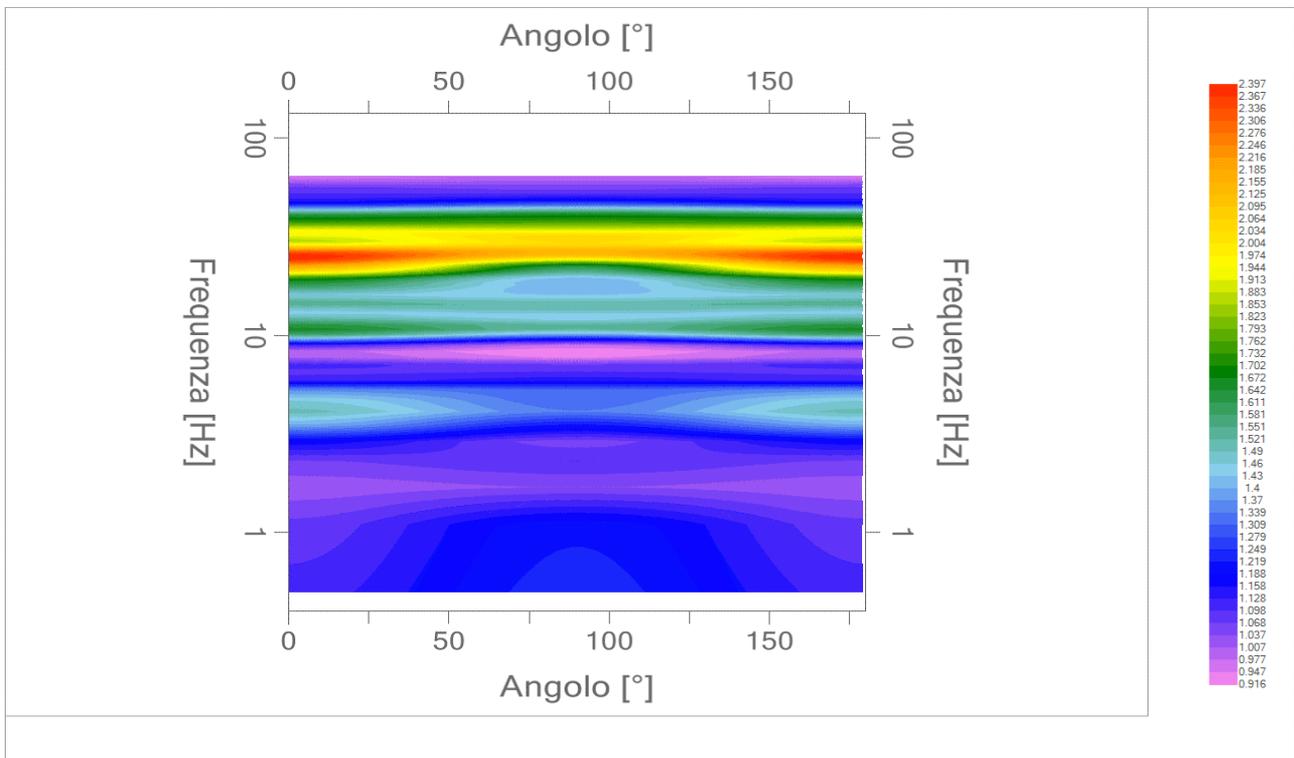
DIREZIONALITA' H/V

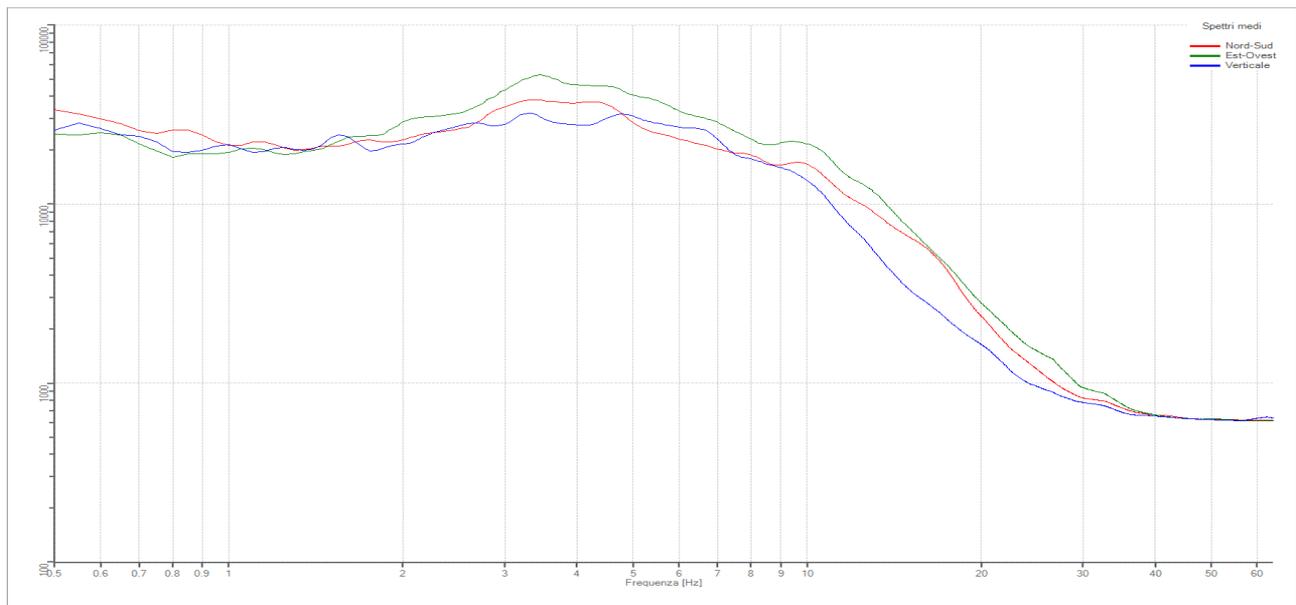
## SPETTRI DELLE SINGOLE COMPONENTI

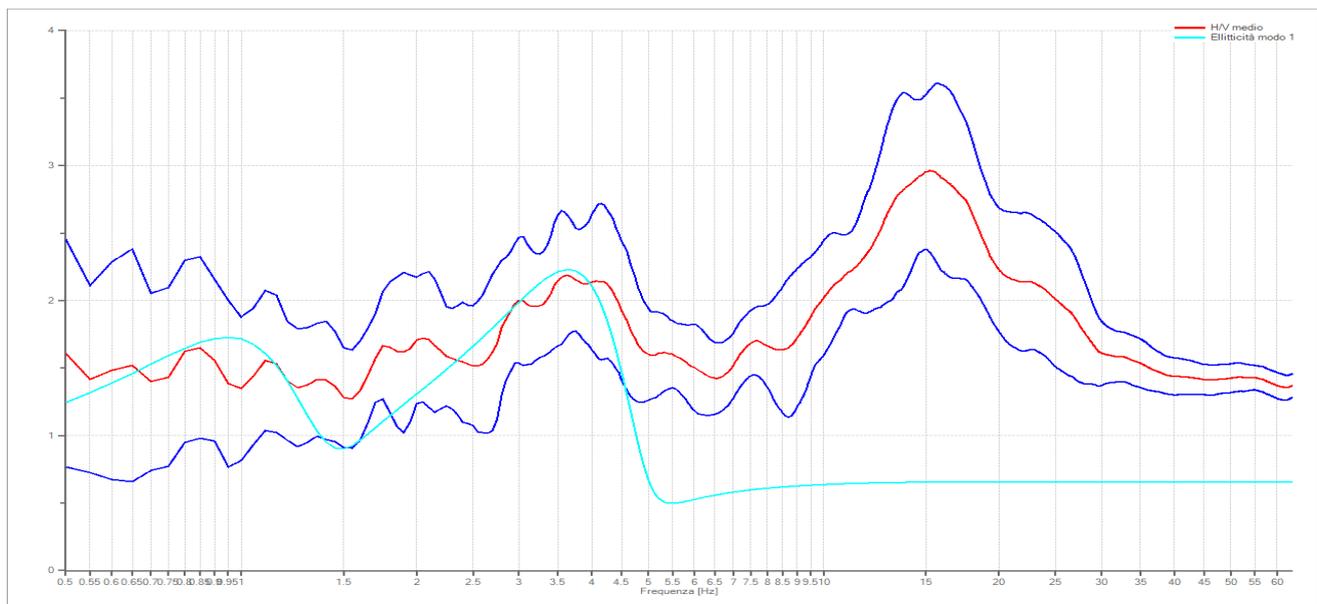
Frequenza del picco del rapporto H/V: 15.20 Hz  $\pm$  0.20 Hz

Grafico rapporto spettrale H/V naturale con curva H/V sintetica

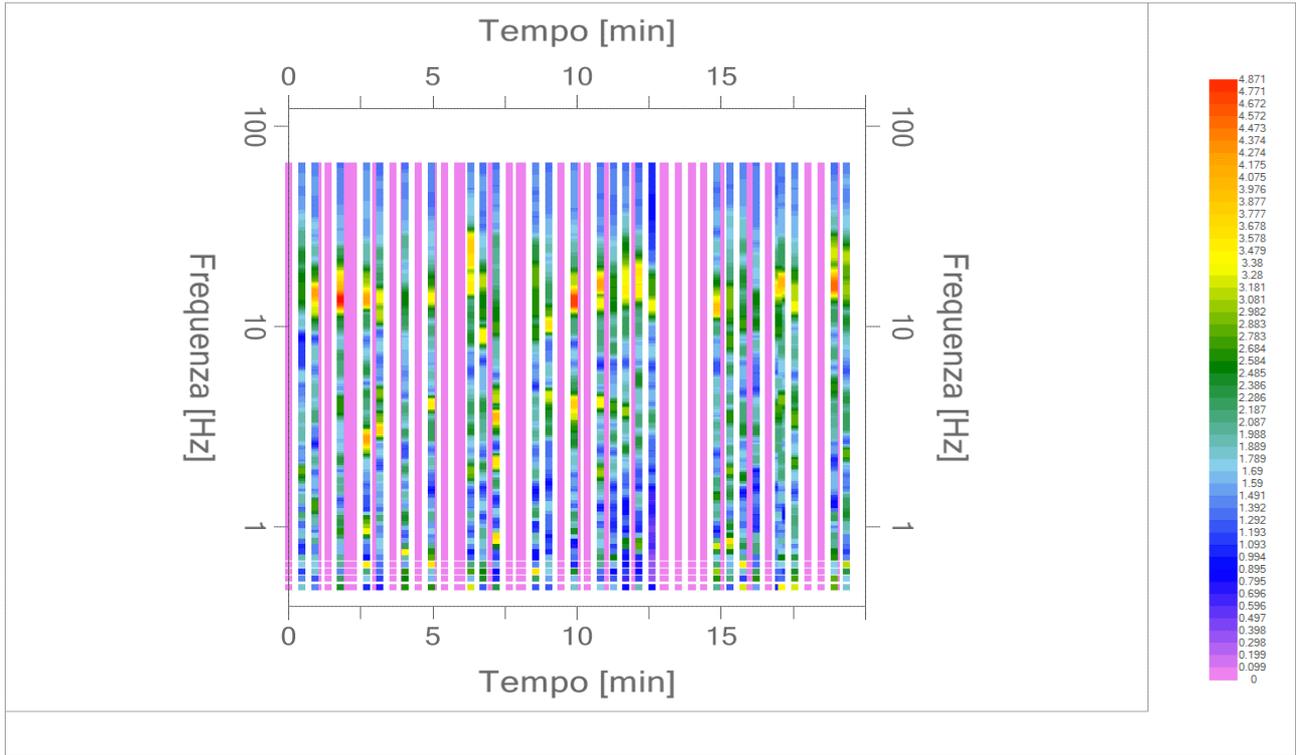
SERIE TEMPORALE H/V

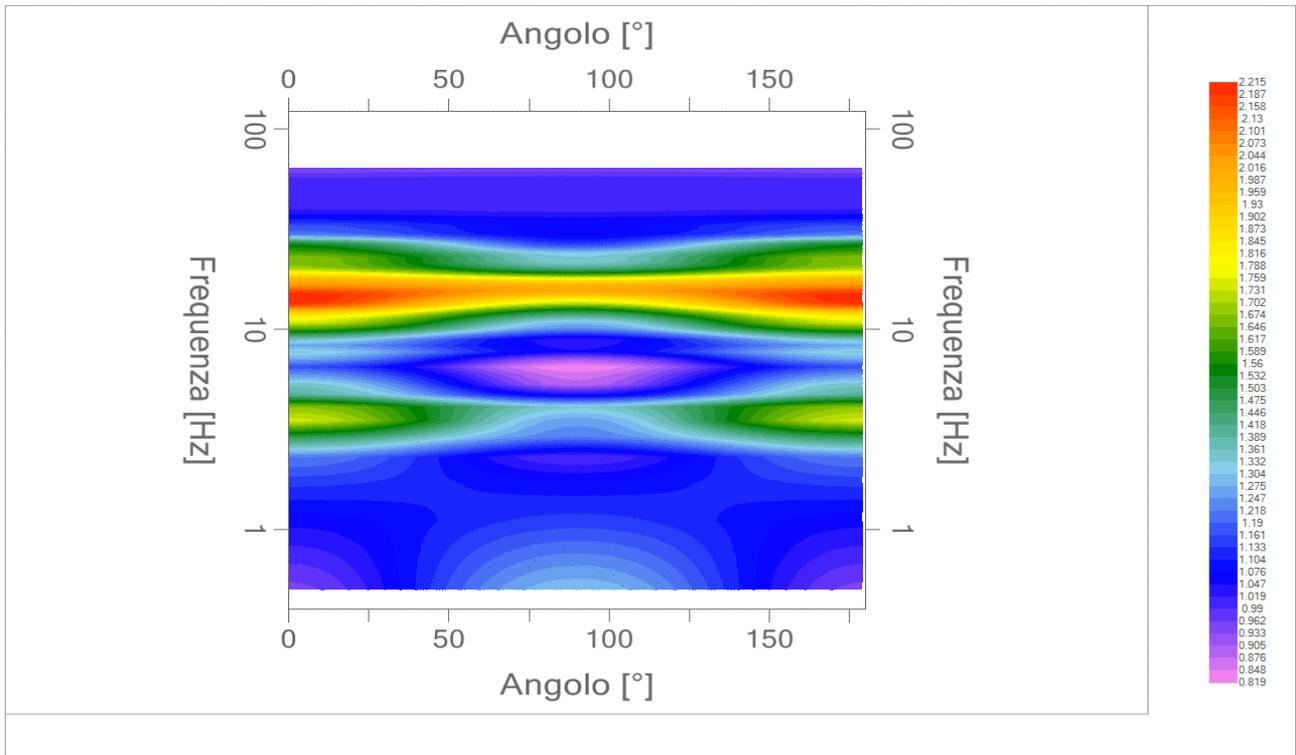
DIREZIONALITA' H/V

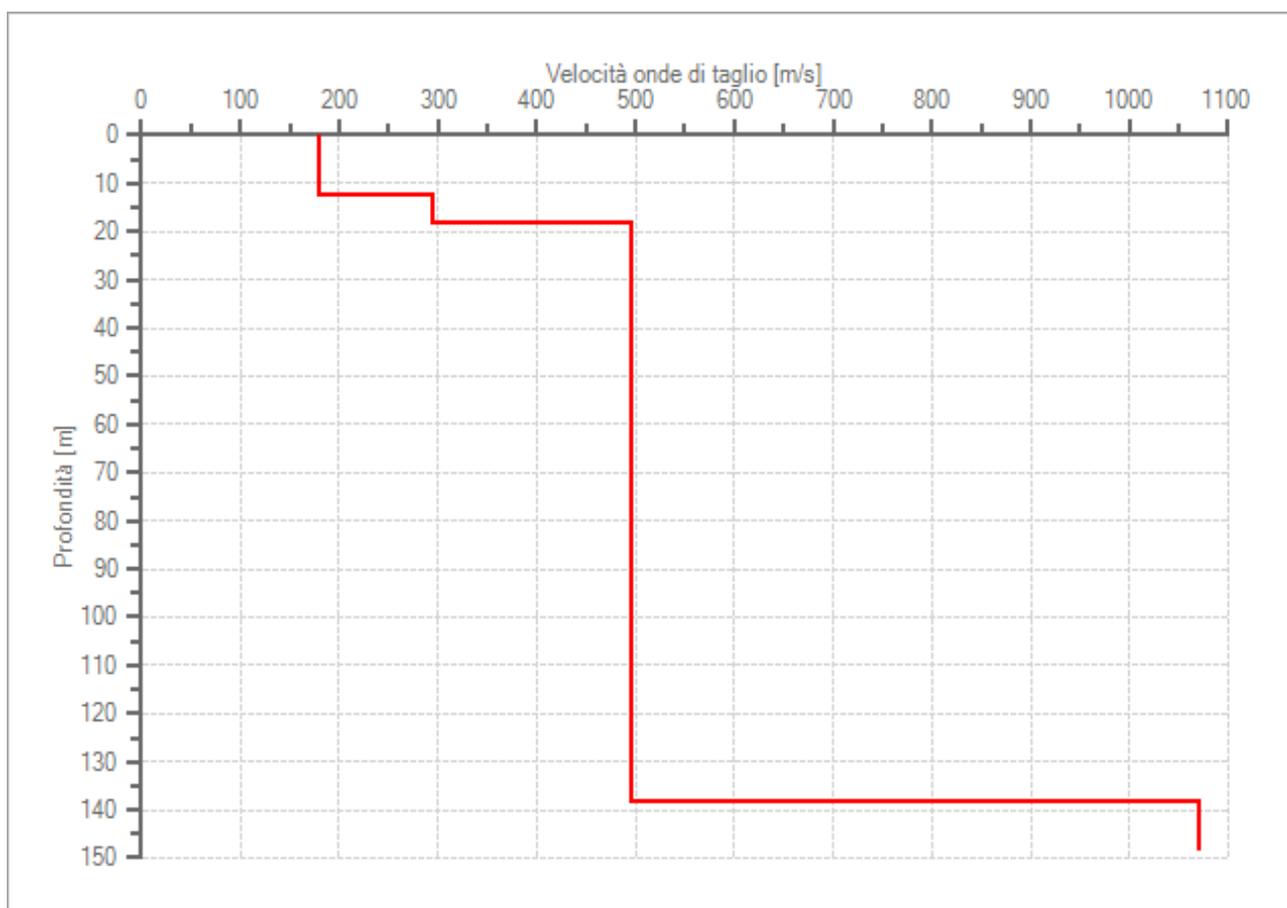
Strato	Profondità [m]	Spessore [m]	Peso per Unità di Vol. [kN/m <sup>3</sup> ]	Coeff. di Poisson	Velocità onde di taglio [m/s]
1	0	12.5	17	0.3	180
2	12.5	6	19	0.3	295
3	18.5	120	20	0.35	495
4	138.5	10	21	0.3	1070

PROFILO DELLE VELOCITÀ DELLE ONDE DI TAGLIO

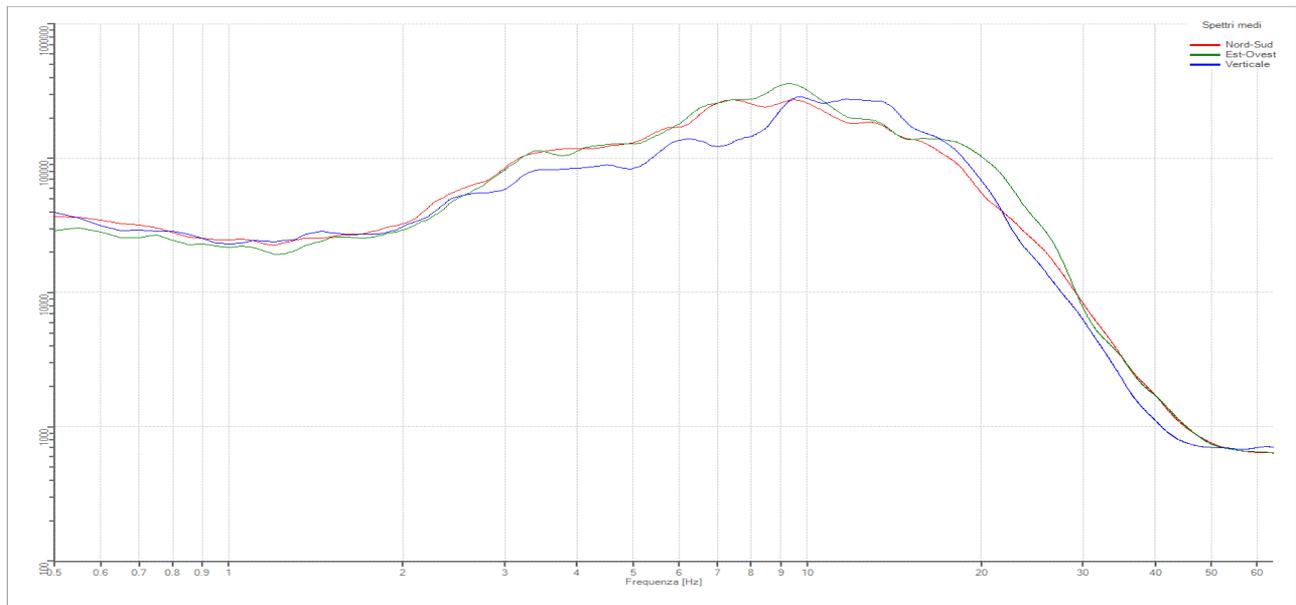
## SPETTRI DELLE SINGOLE COMPONENTI

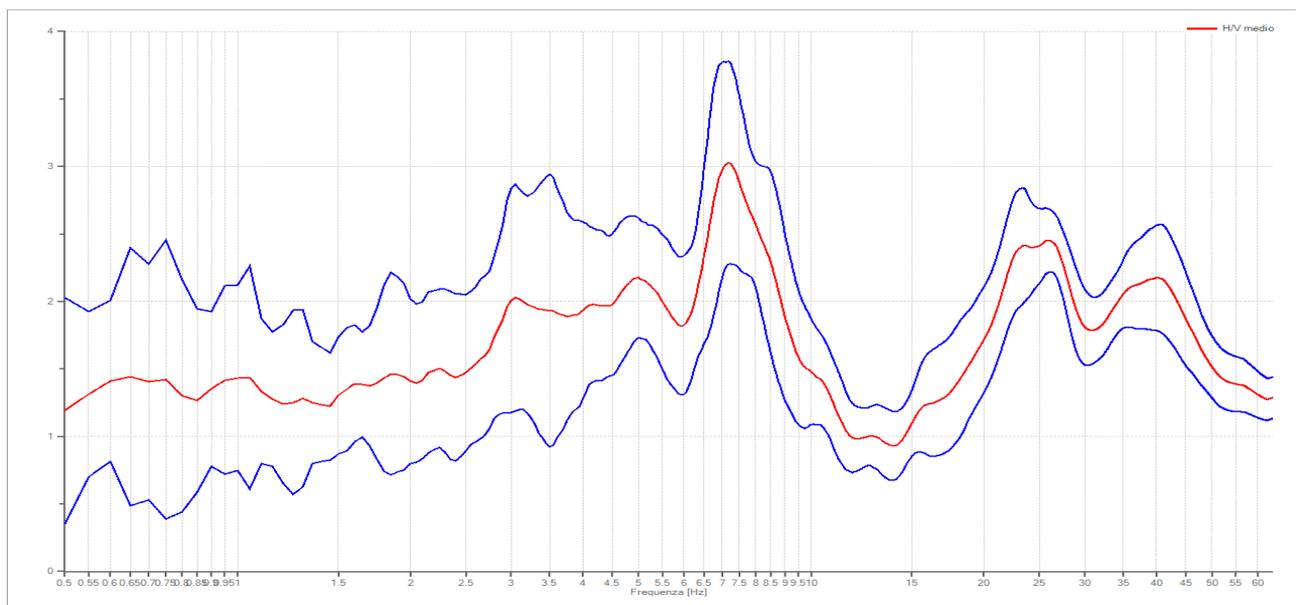
Frequenza del picco del rapporto H/V: 7.20 Hz  $\pm$  0.25 Hz

Grafico rapporto spettrale H/V naturale con curva H/V sintetica

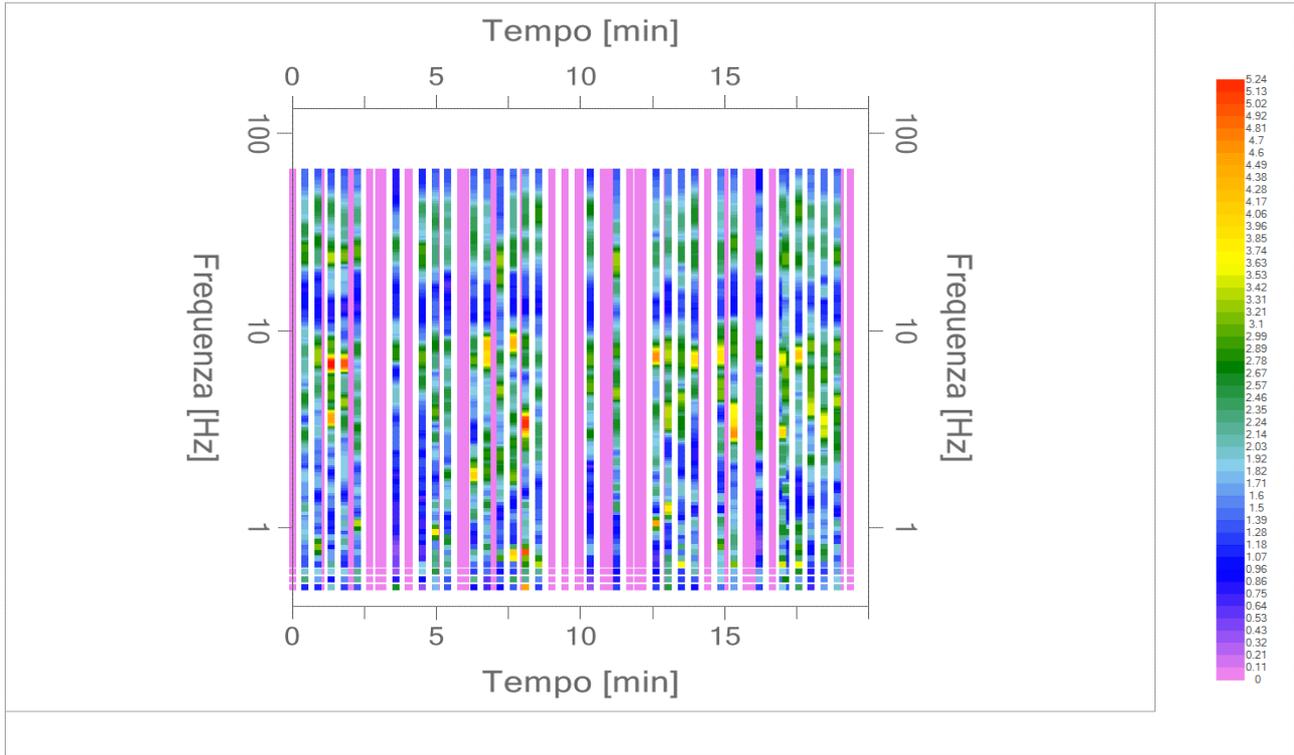
SERIE TEMPORALE H/V

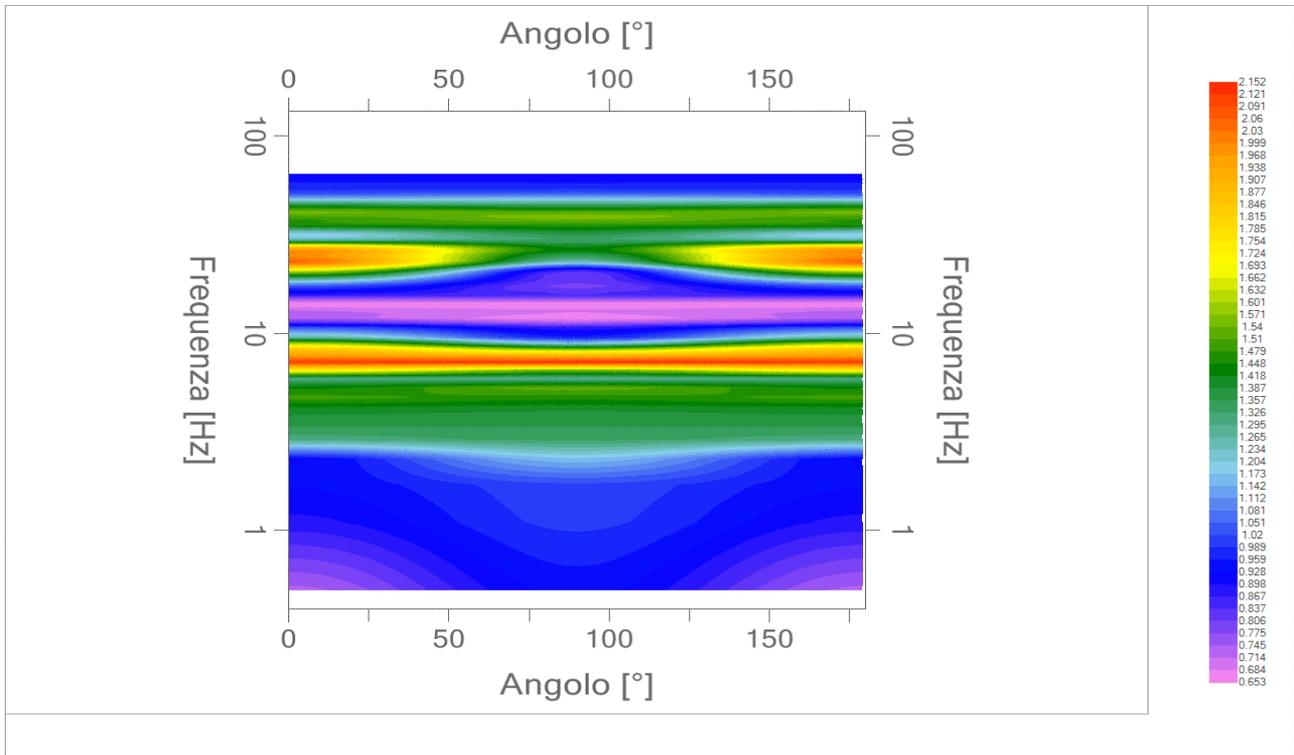
DIREZIONALITA' H/V

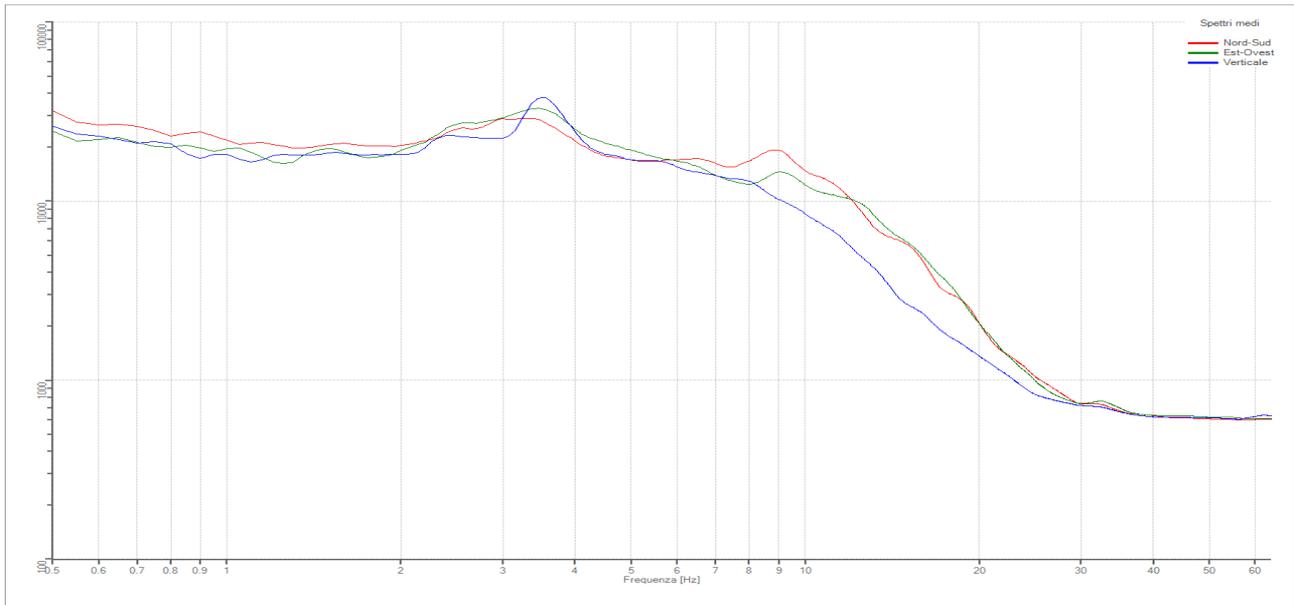
## SPETTRI DELLE SINGOLE COMPONENTI

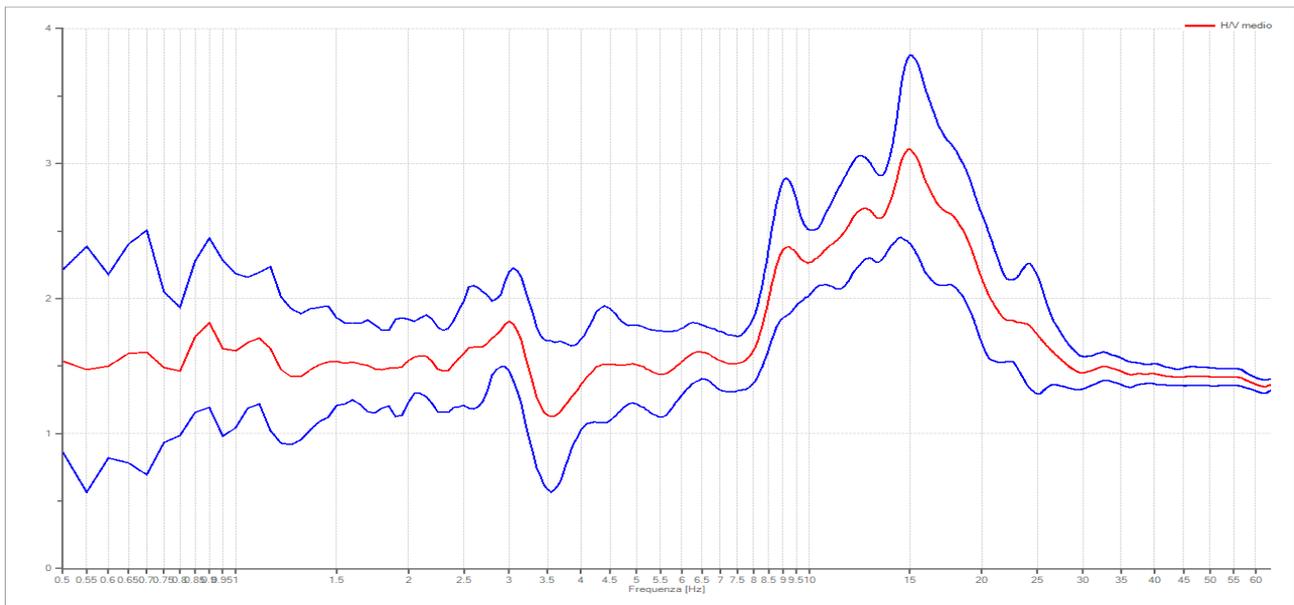
Frequenza del picco del rapporto H/V: 14.95 Hz  $\pm$  0.22 Hz

Grafico rapporto spettrale H/V naturale con curva H/V sintetica

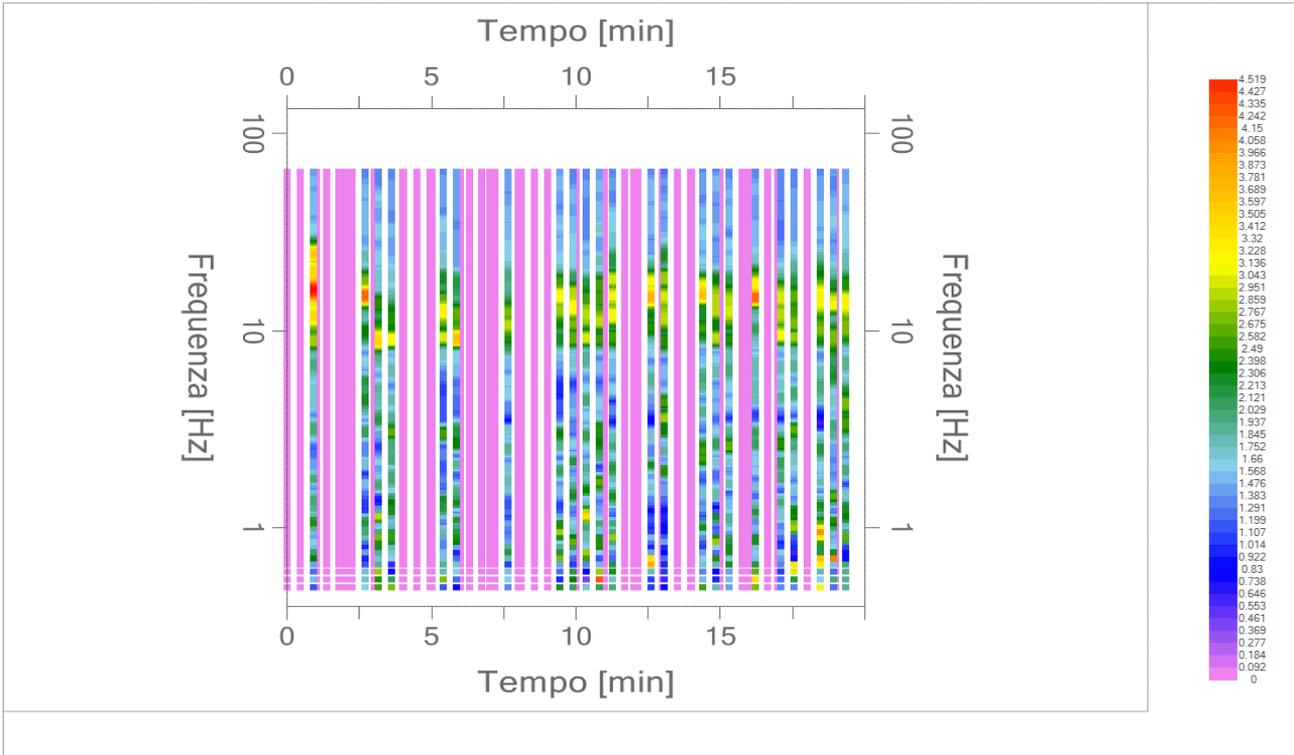
SERIE TEMPORALE H/V
