# MICROZONAZIONE SISMICA

## Prove HVSR

Regione Emilia–Romagna  
Comune di Soragna

PROGETTO:	Studio di Microzonazione Sismica del territorio comunale di Soragna
LOCALITA'	Soragna (PR)

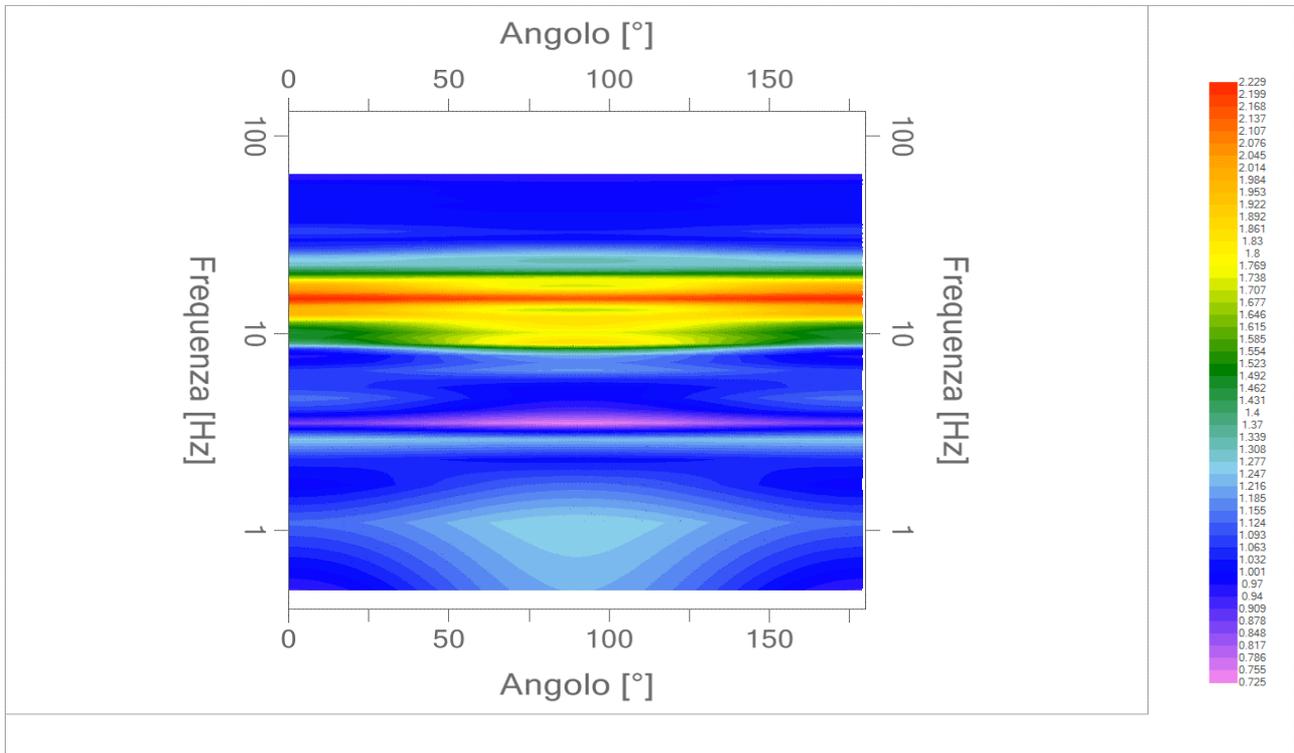
DIREZIONALITA' H/V

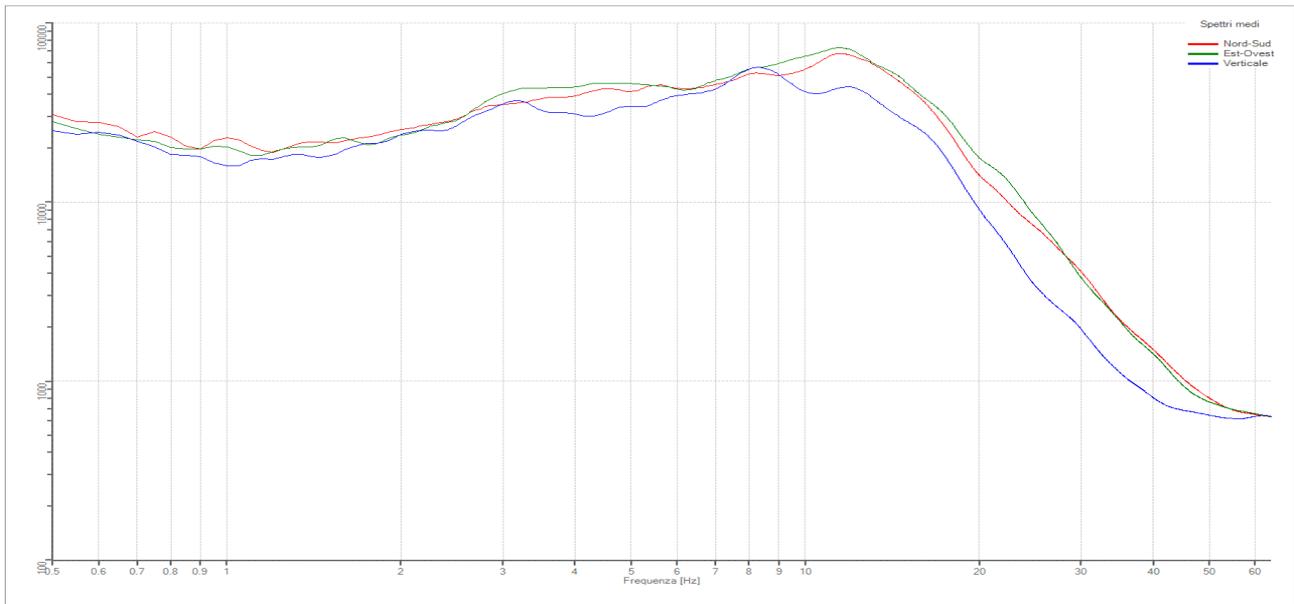
## SPETTRI DELLE SINGOLE COMPONENTI

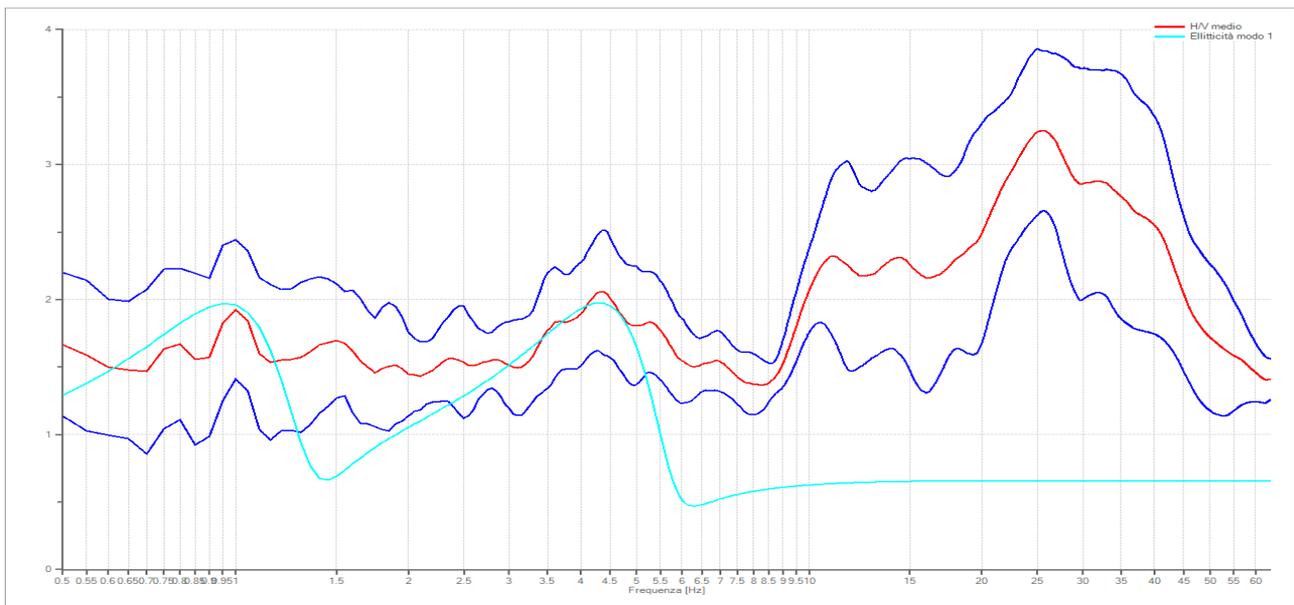
Frequenza del picco del rapporto H/V: 25.70 Hz  $\pm$  0.18 Hz

*Grafico rapporto spettrale H/V naturale con curva H/V sintetica*

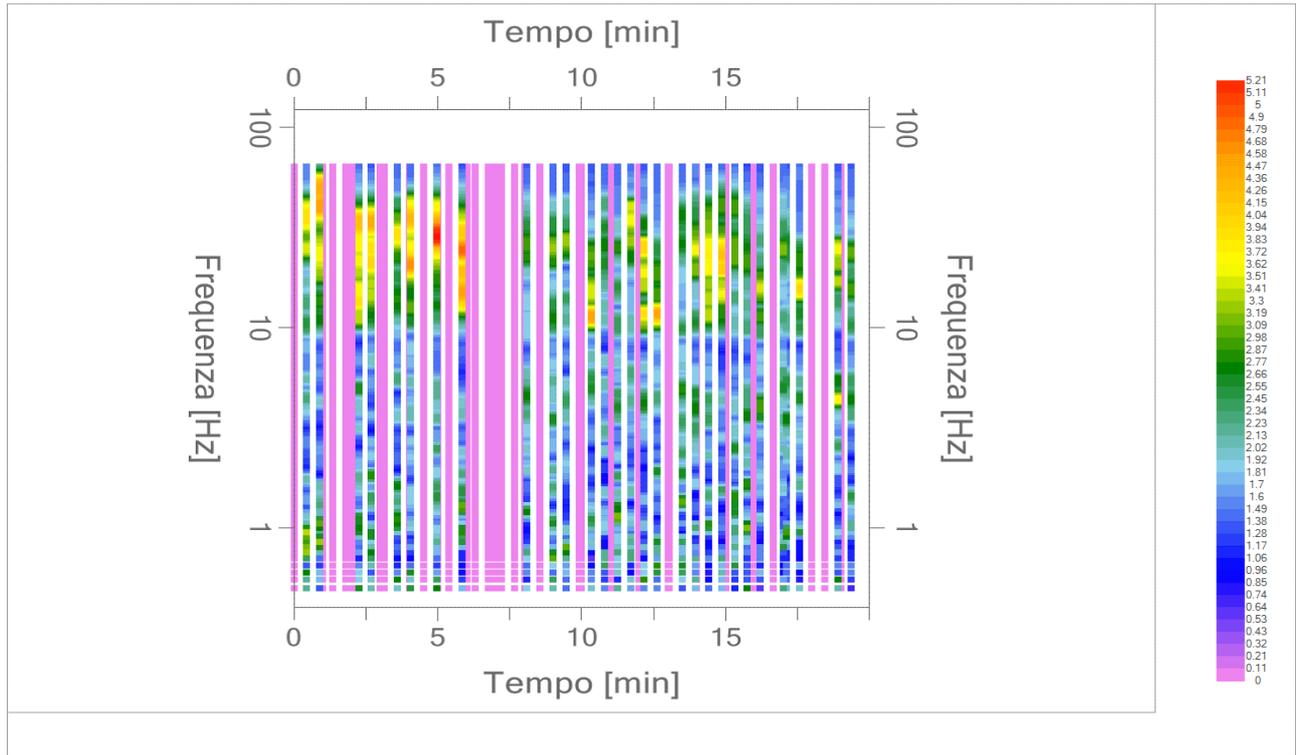
SERIE TEMPORALE H/V

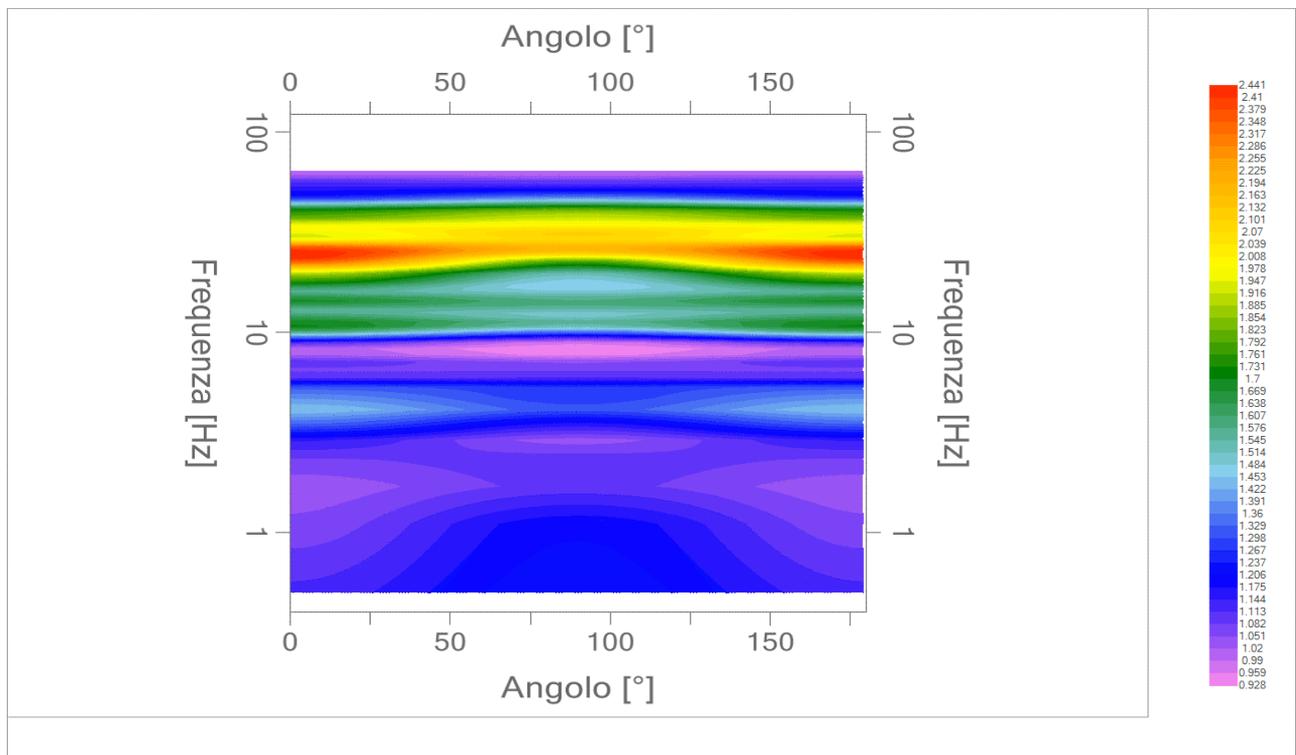
DIREZIONALITA' H/V

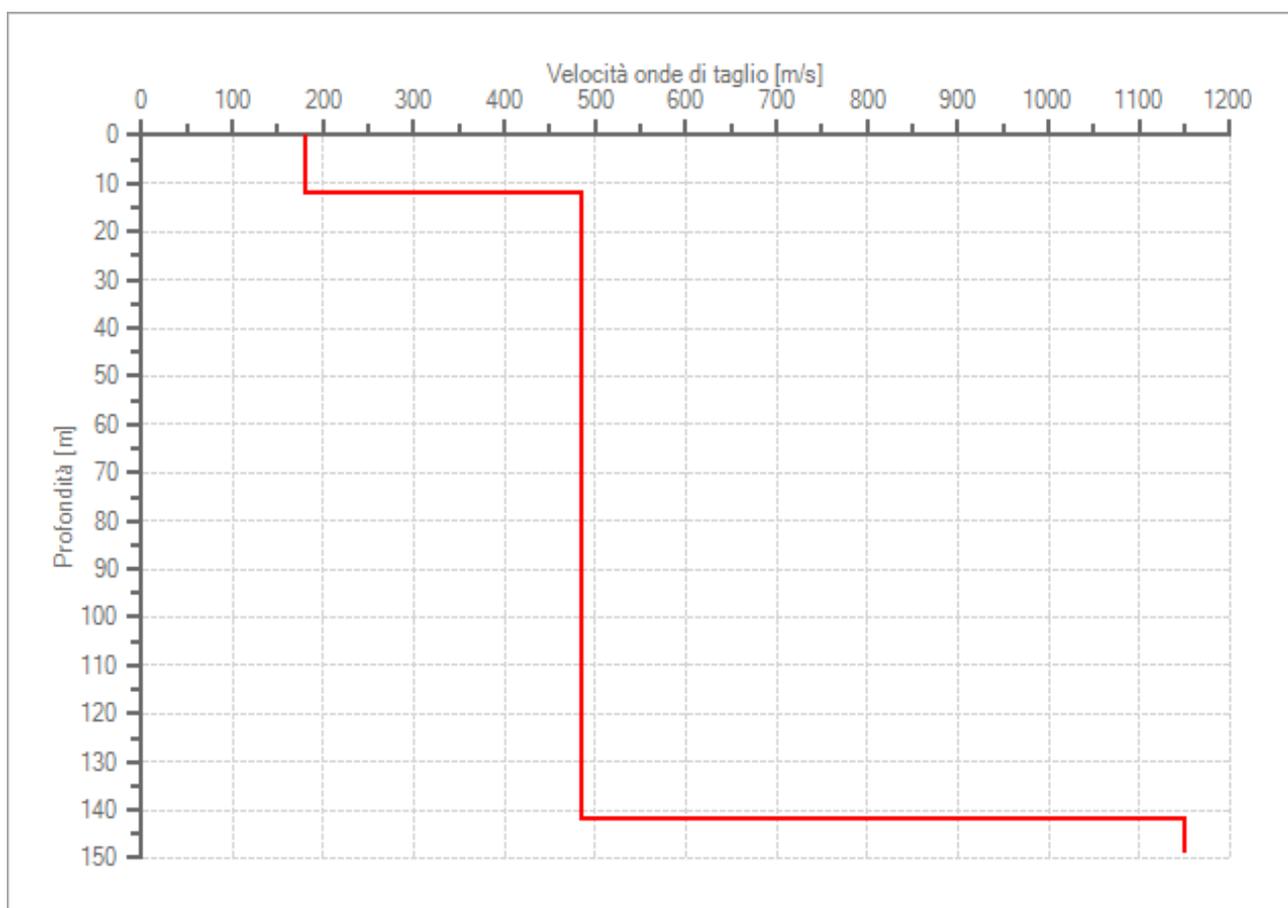
Strato	Profondità [m]	Spessore [m]	Peso per Unità di Vol. [kN/m <sup>3</sup> ]	Coeff. di Poisson	Velocità onde di taglio [m/s]
1	0	12	17	0.3	180
2	12	130	19	0.35	485
3	142	8	21	0.3	1150

PROFILO DELLE VELOCITÀ DELLE ONDE DI TAGLIO

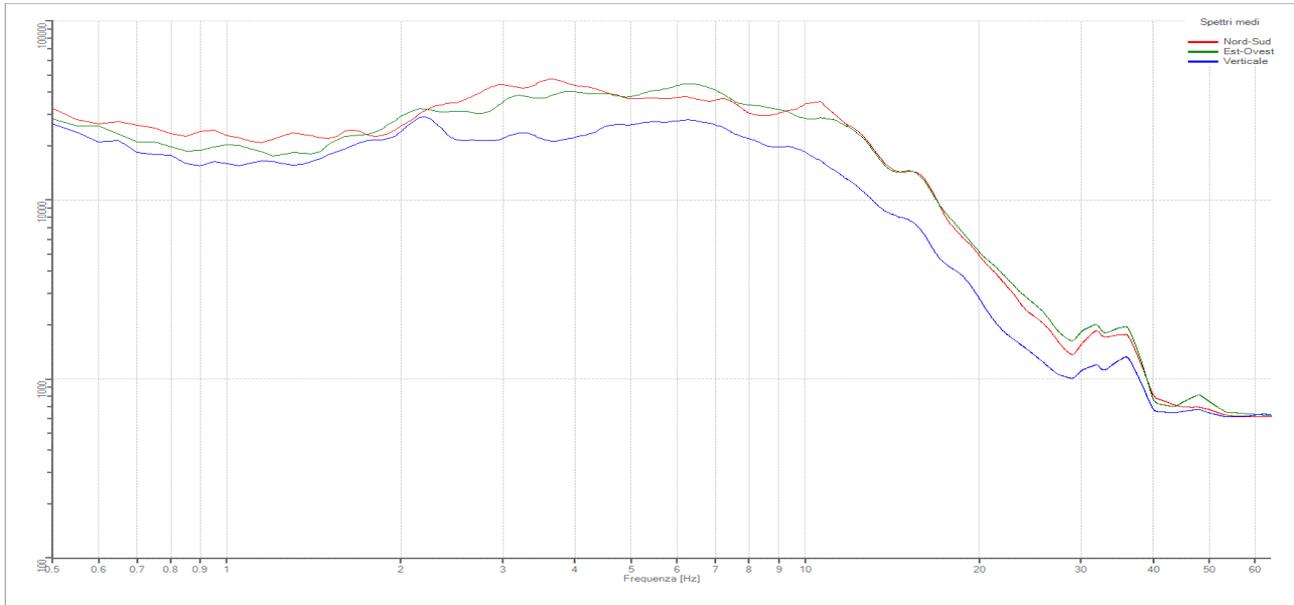
### SPETTRI DELLE SINGOLE COMPONENTI

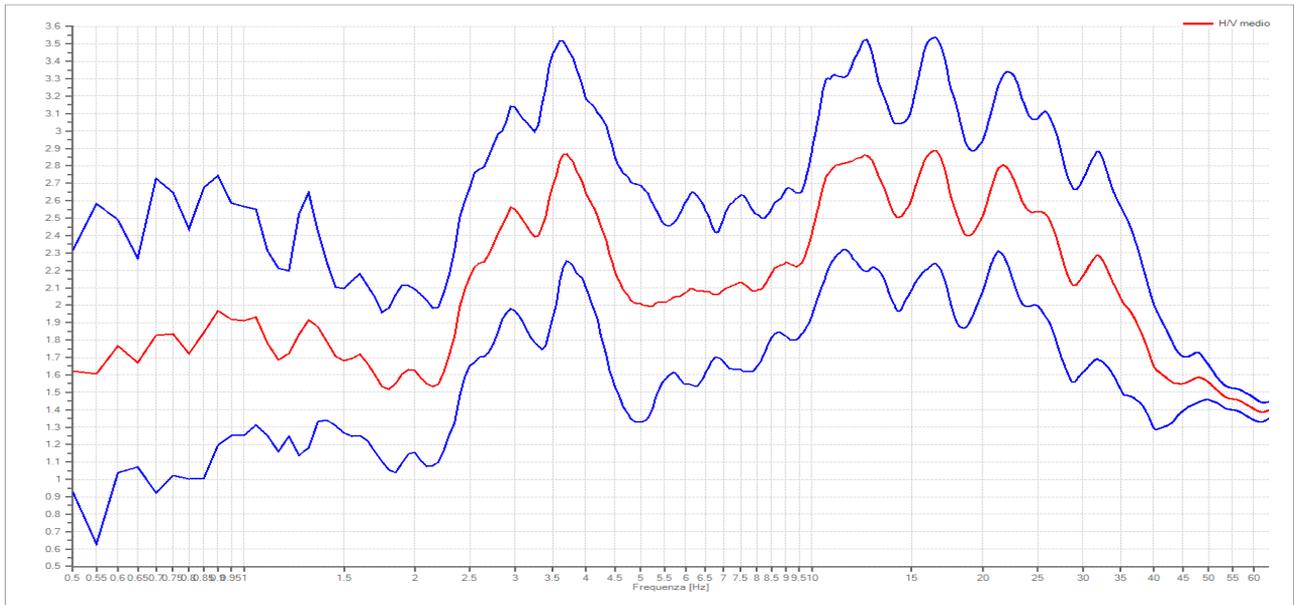
Frequenza del picco del rapporto H/V: 16.45 Hz ±0.23 Hz

Grafico rapporto spettrale H/V naturale con curva H/V sintetica

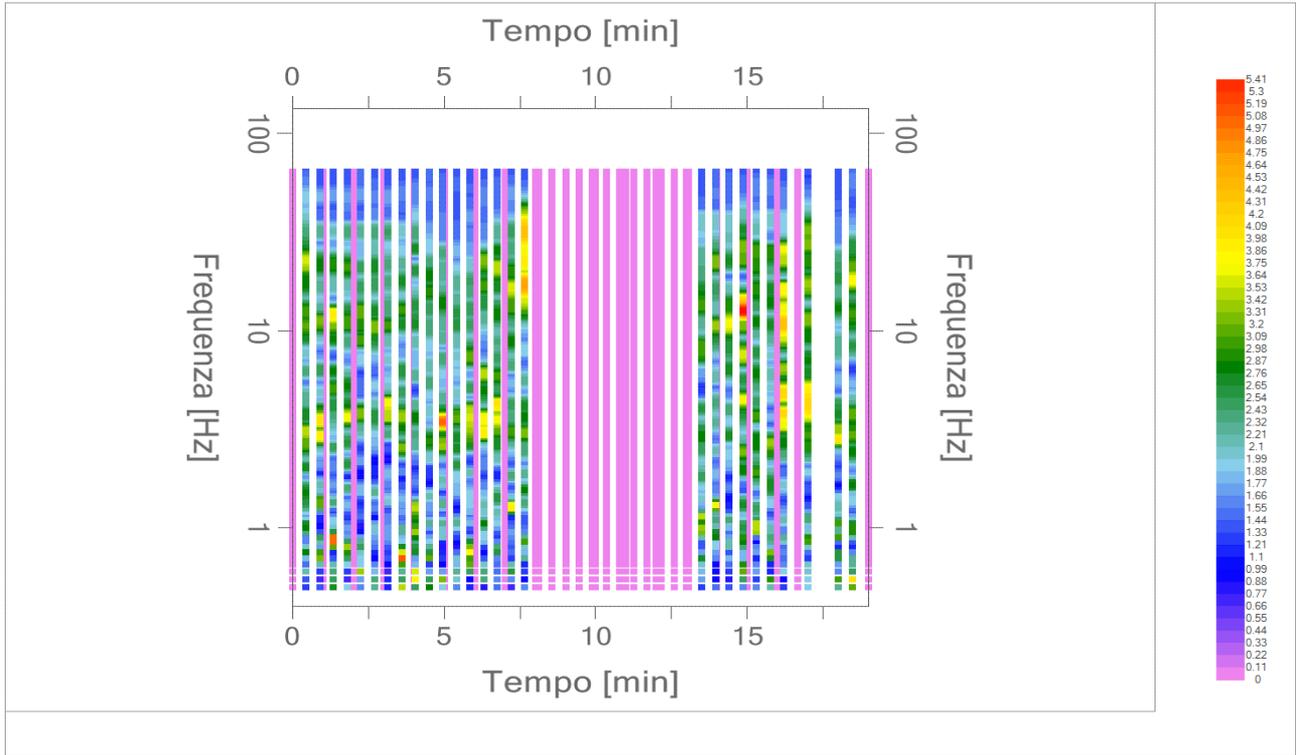
SERIE TEMPORALE H/V

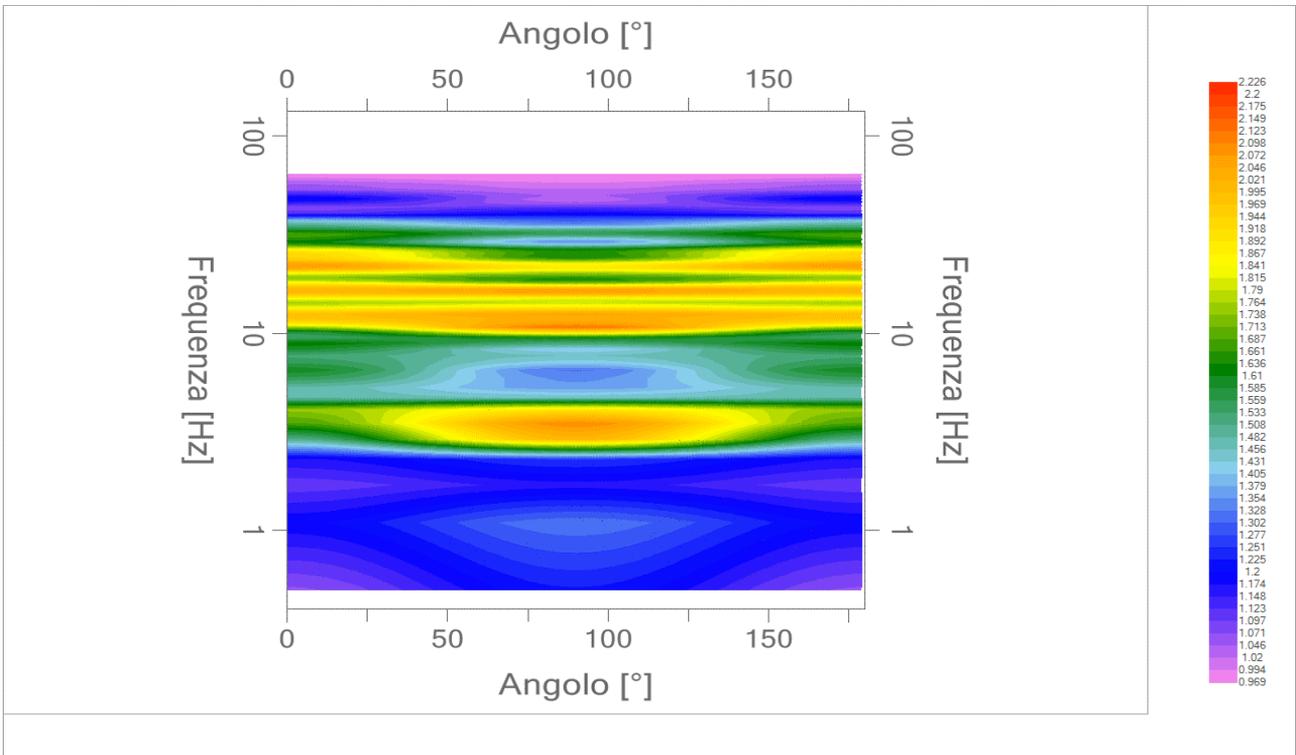
DIREZIONALITA' H/V

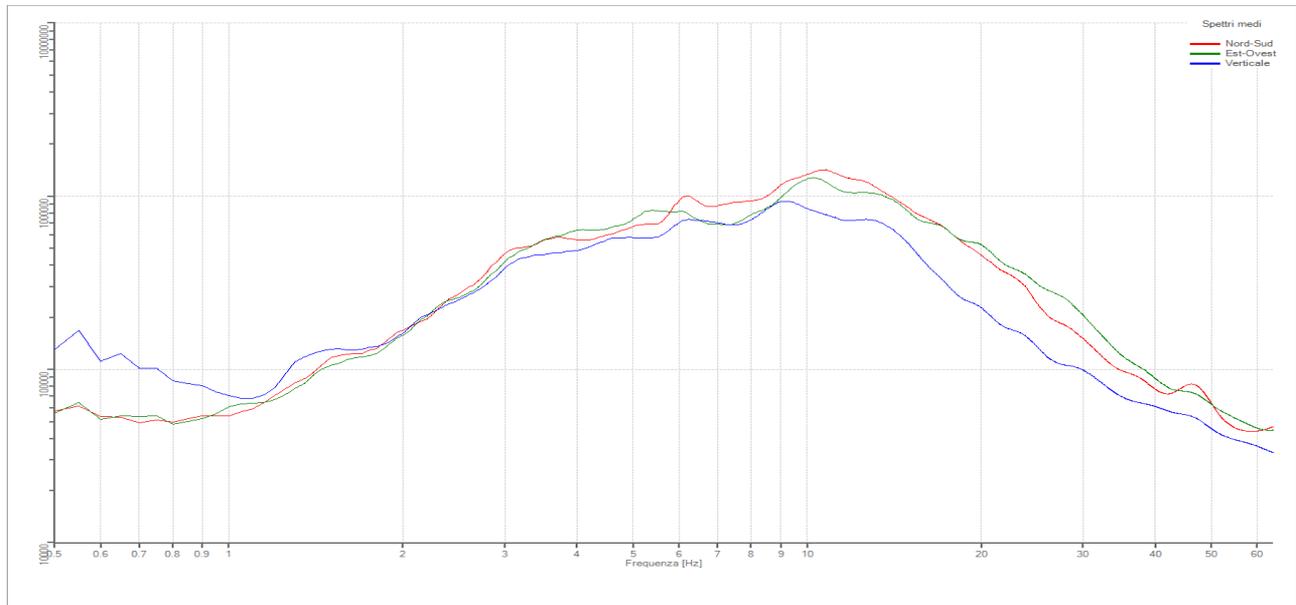
## SPETTRI DELLE SINGOLE COMPONENTI

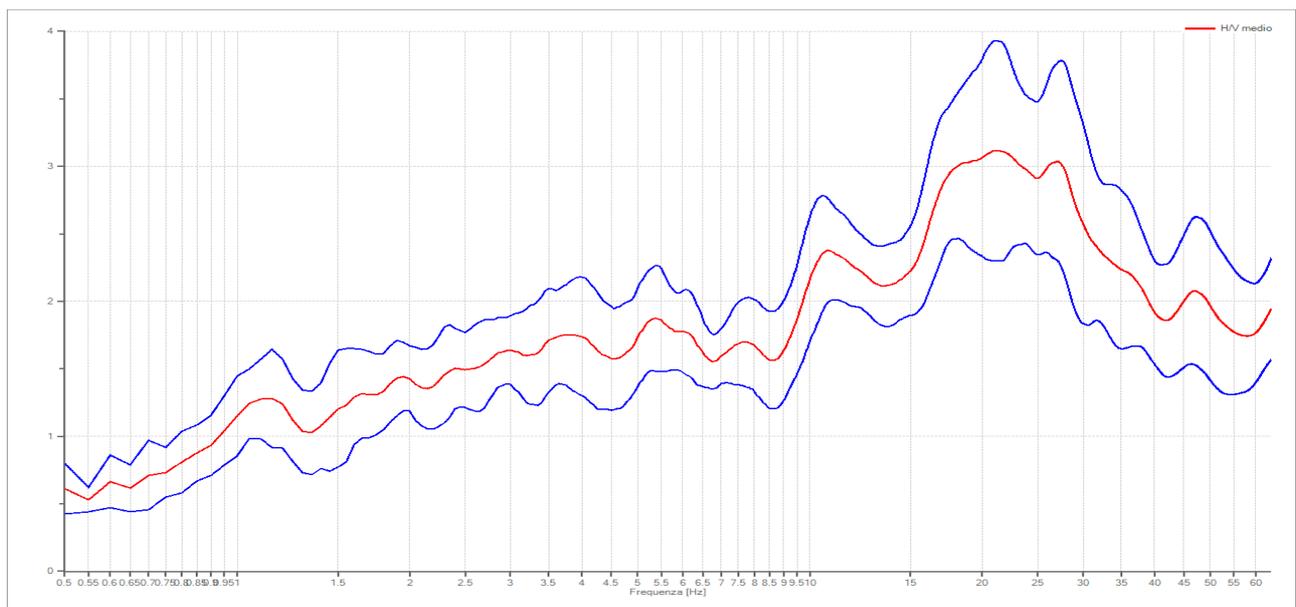
Frequenza del picco del rapporto H/V: 21.20 Hz  $\pm$  0.26 Hz

Grafico rapporto spettrale H/V naturale con curva H/V sintetica

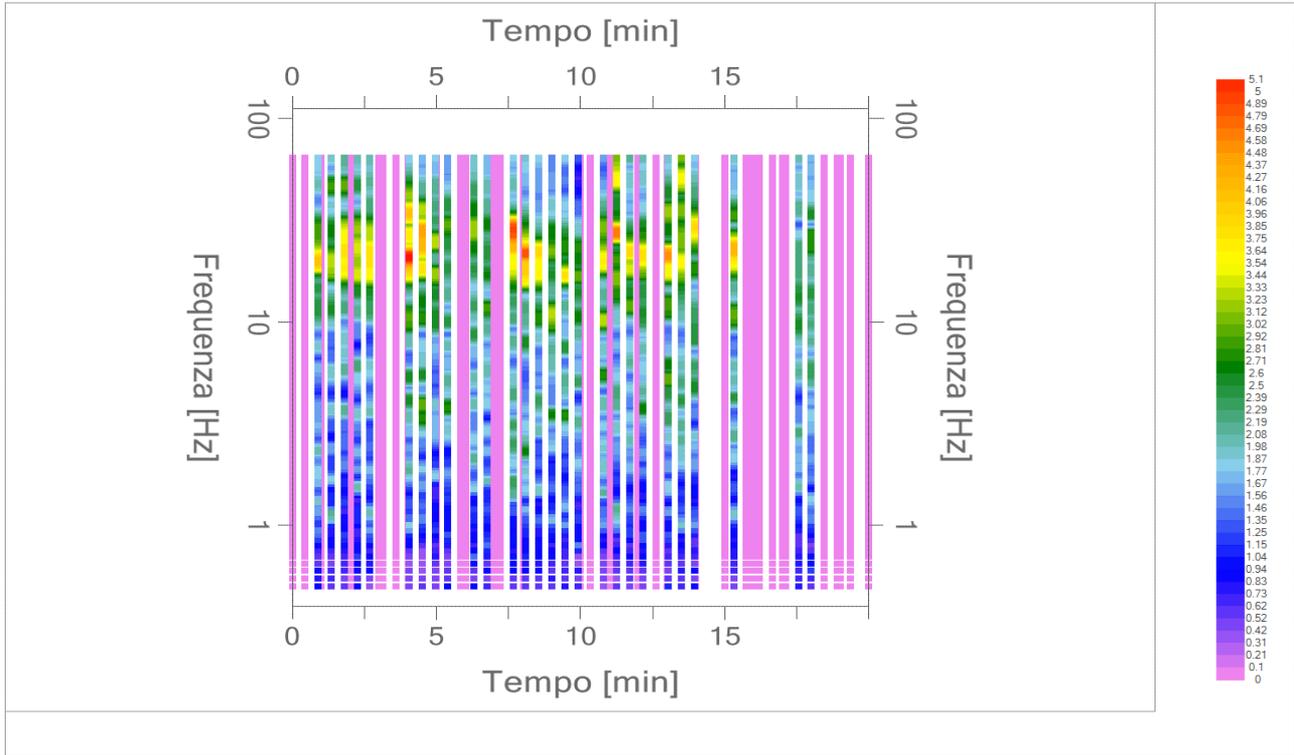
SERIE TEMPORALE H/V

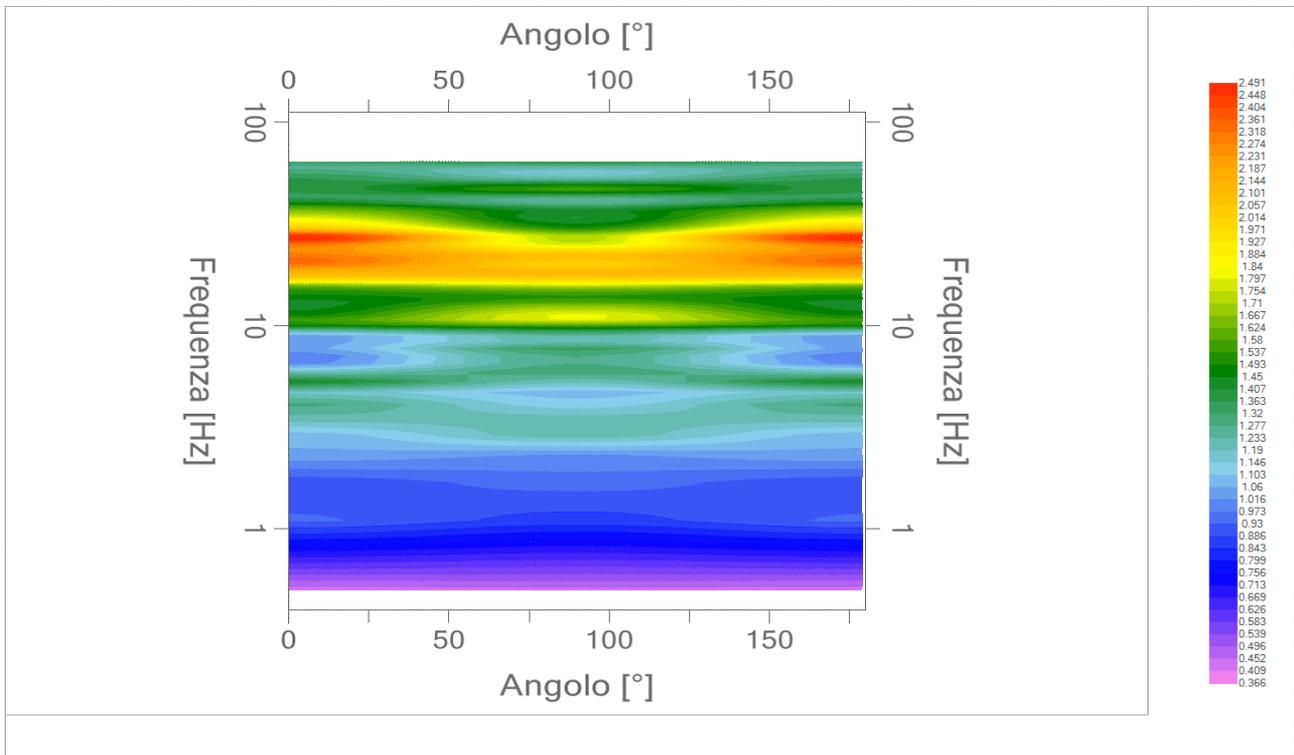
DIREZIONALITA' H/V

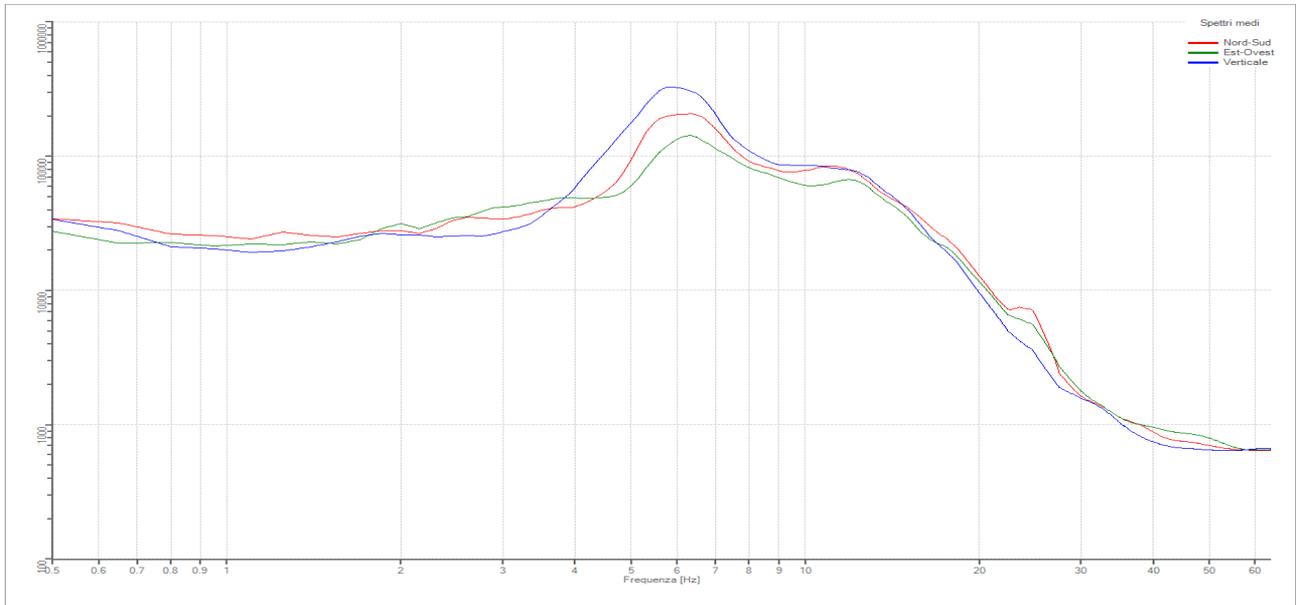
## SPETTRI DELLE SINGOLE COMPONENTI

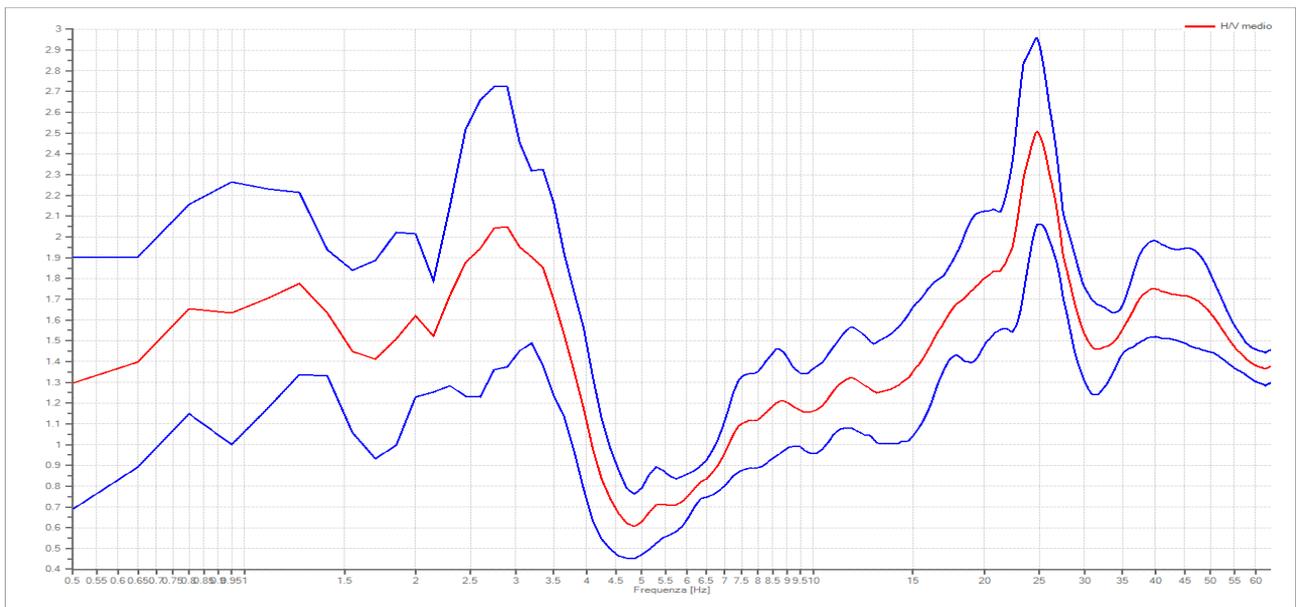
Frequenza del picco del rapporto H/V: 24.80 Hz  $\pm$  0.18 Hz

*Grafico rapporto spettrale H/V naturale con curva H/V sintetica*

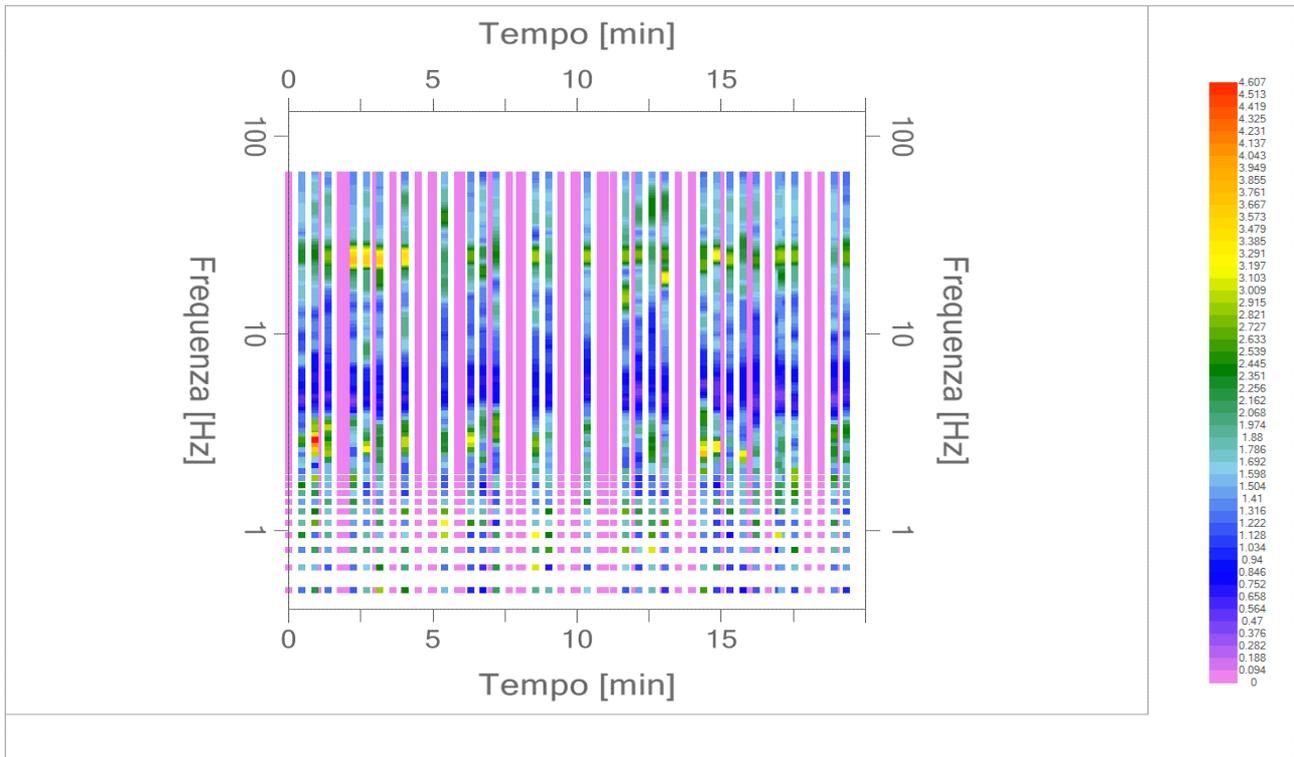
SERIE TEMPORALE H/V

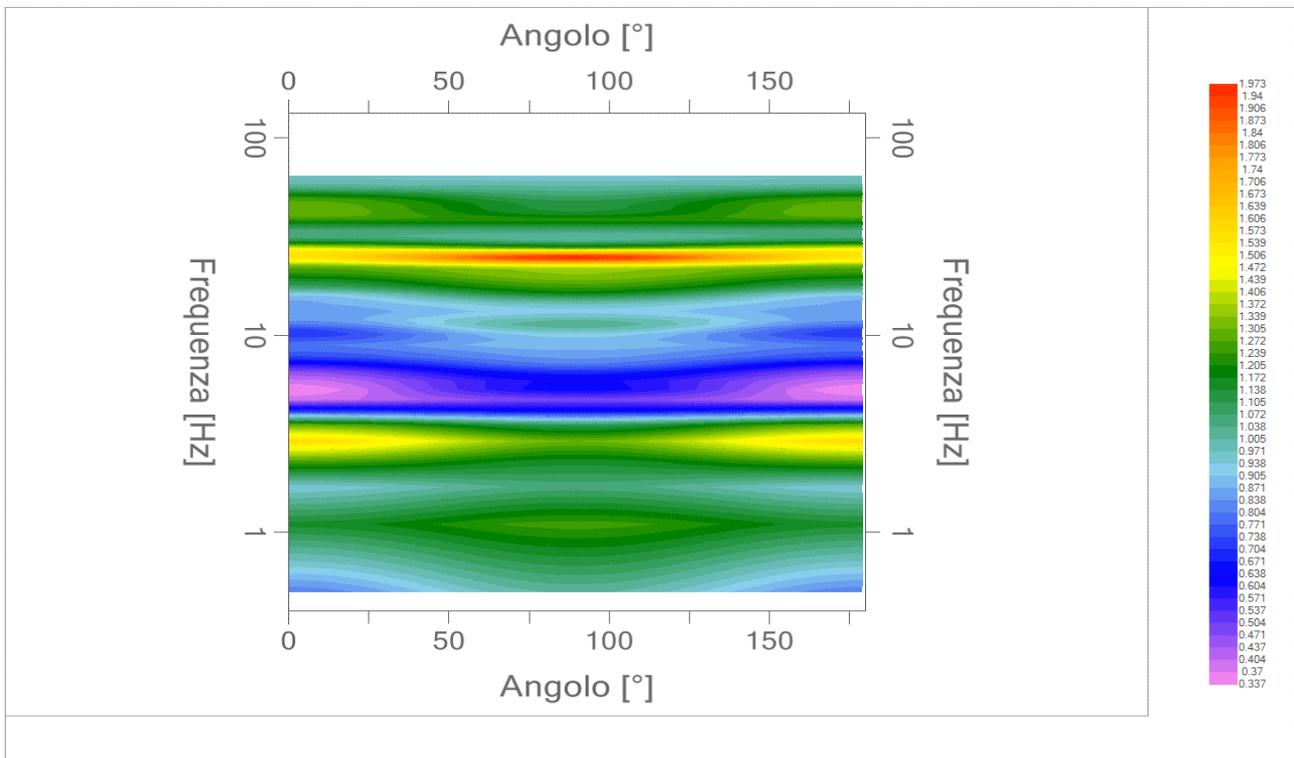
DIREZIONALITA' H/V

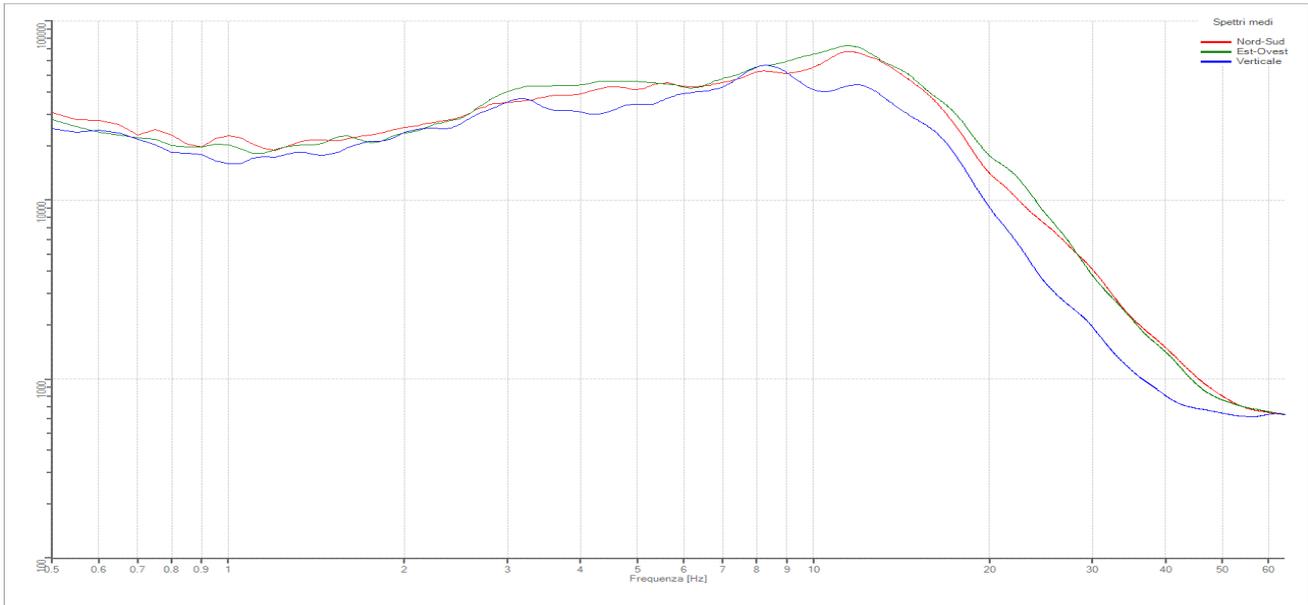
## SPETTRI DELLE SINGOLE COMPONENTI

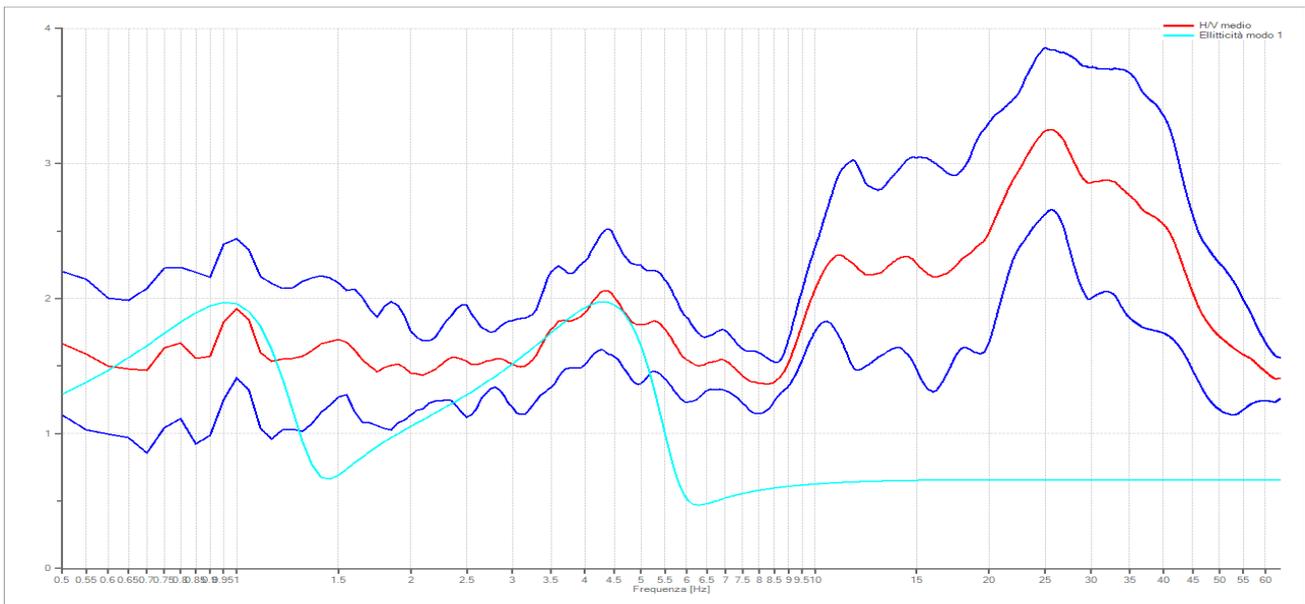
Frequenza del picco del rapporto H/V: 15.50 Hz  $\pm$  0.14 Hz

Grafico rapporto spettrale H/V naturale con curva H/V sintetica

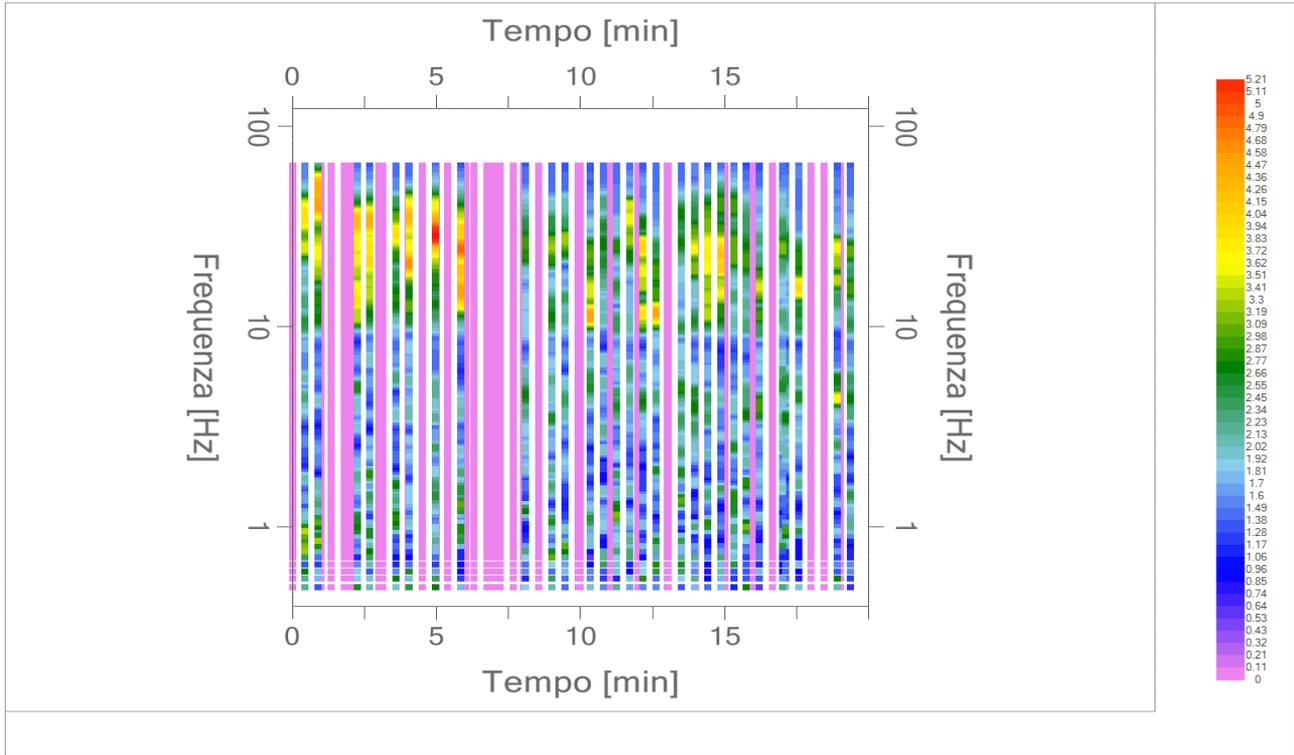
SERIE TEMPORALE H/V

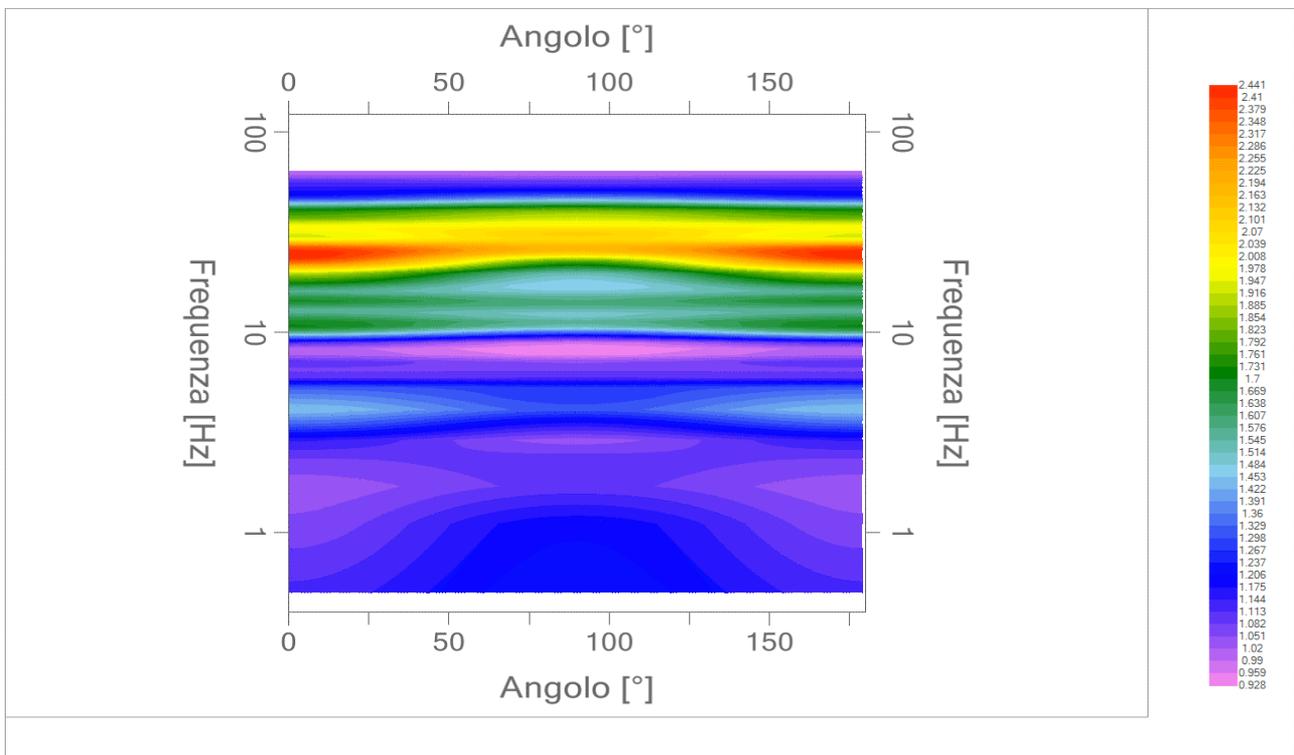
DIREZIONALITA' H/V

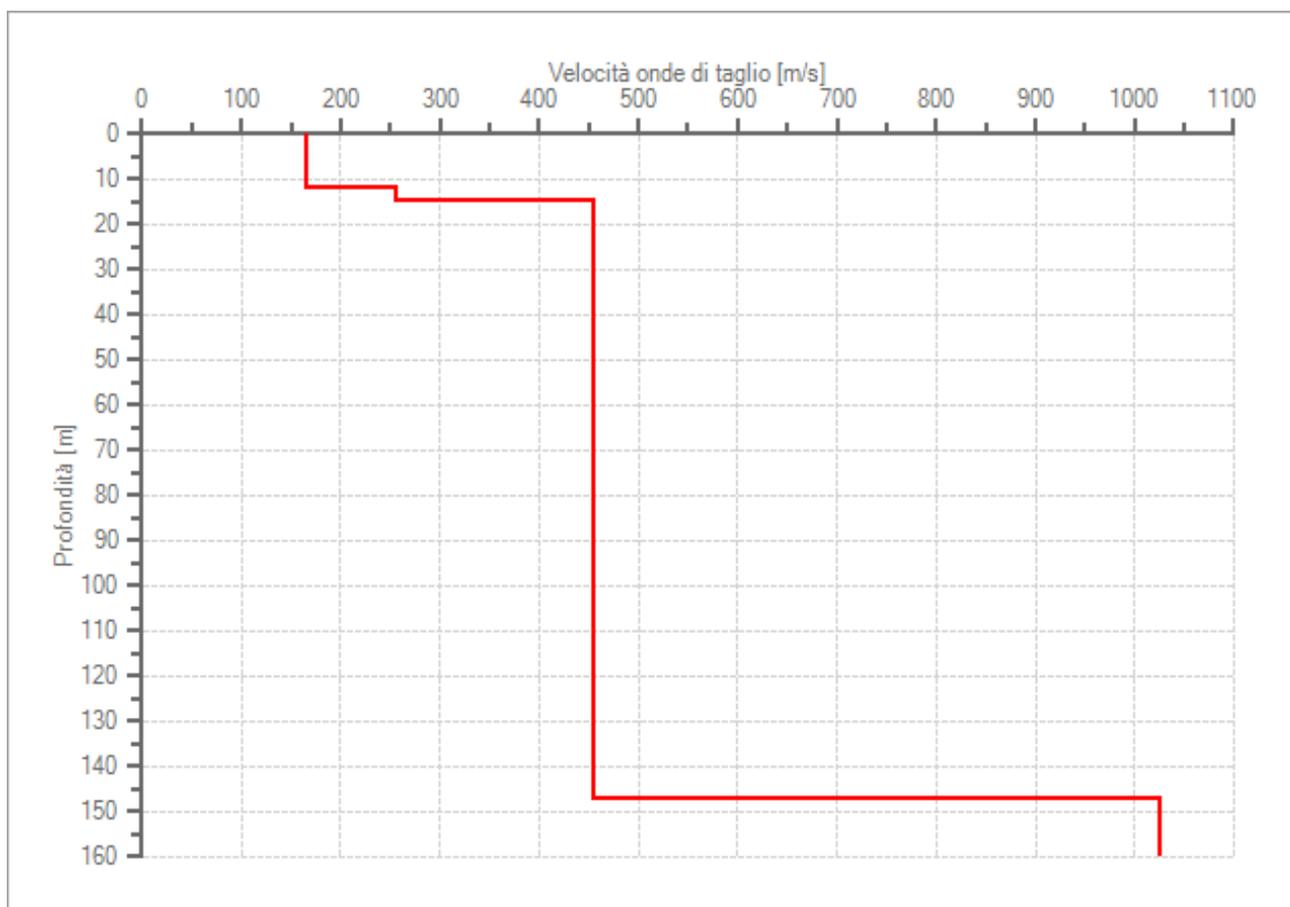
Strato	Profondità [m]	Spessore [m]	Peso per Unità di Vol. [kN/m <sup>3</sup> ]	Coeff. di Poisson	Velocità onde di taglio [m/s]
1	0	12	18	0.3	165
2	12	3	18.5	0.3	255
3	15	132	19.5	0.35	455
4	147	13	21	0.3	1025

PROFILO DELLE VELOCITÀ DELLE ONDE DI TAGLIO

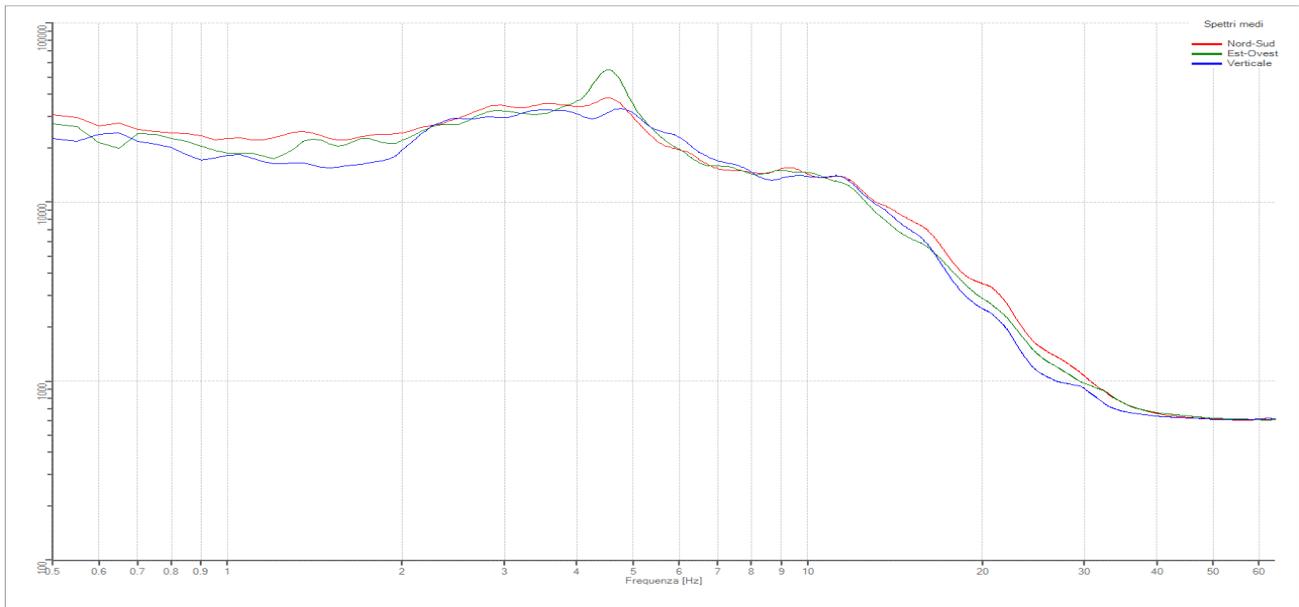
## SPETTRI DELLE SINGOLE COMPONENTI

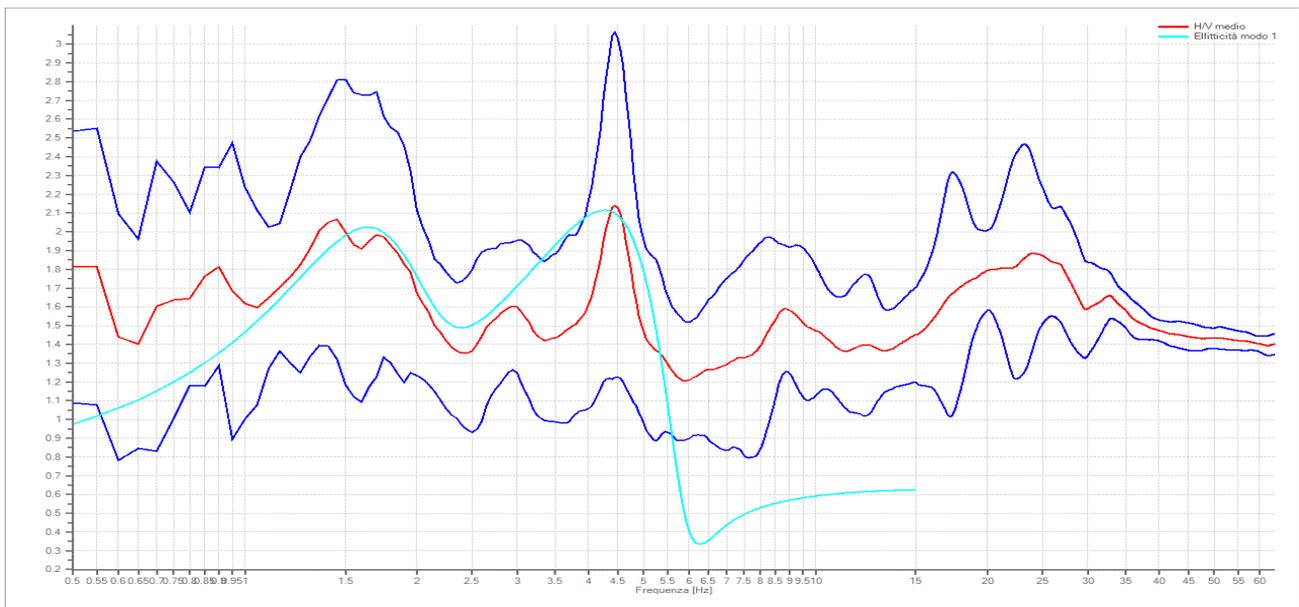
Frequenza del picco del rapporto H/V: 4.45 Hz  $\pm$  0.43 Hz

*Grafico rapporto spettrale H/V naturale con curva H/V sintetica*
