# MICROZONAZIONE SISMICA

## Prove HVSR

Regione Emilia–Romagna  
Comune di Soragna

PROGETTO:	Studio di Microzonazione Sismica del territorio comunale di Soragna
LOCALITA'	Soragna (PR)

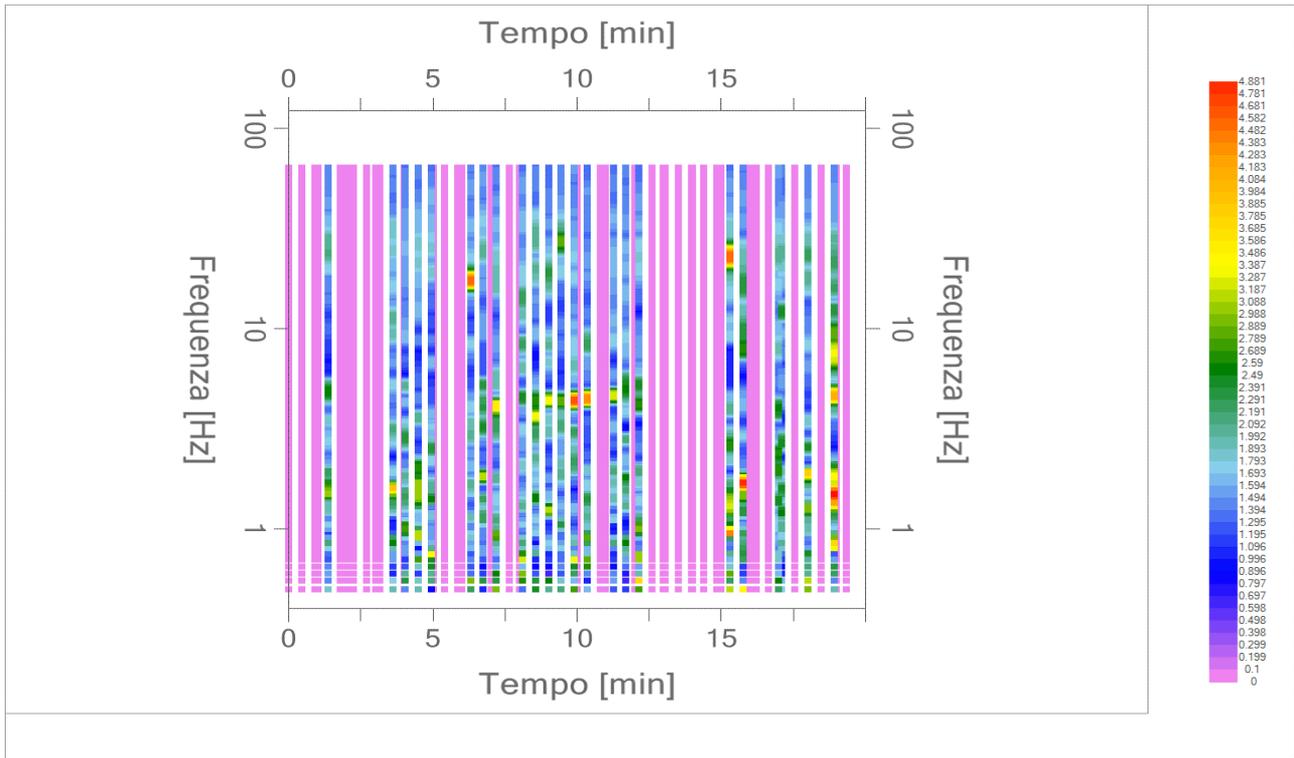
SERIE TEMPORALE H/V

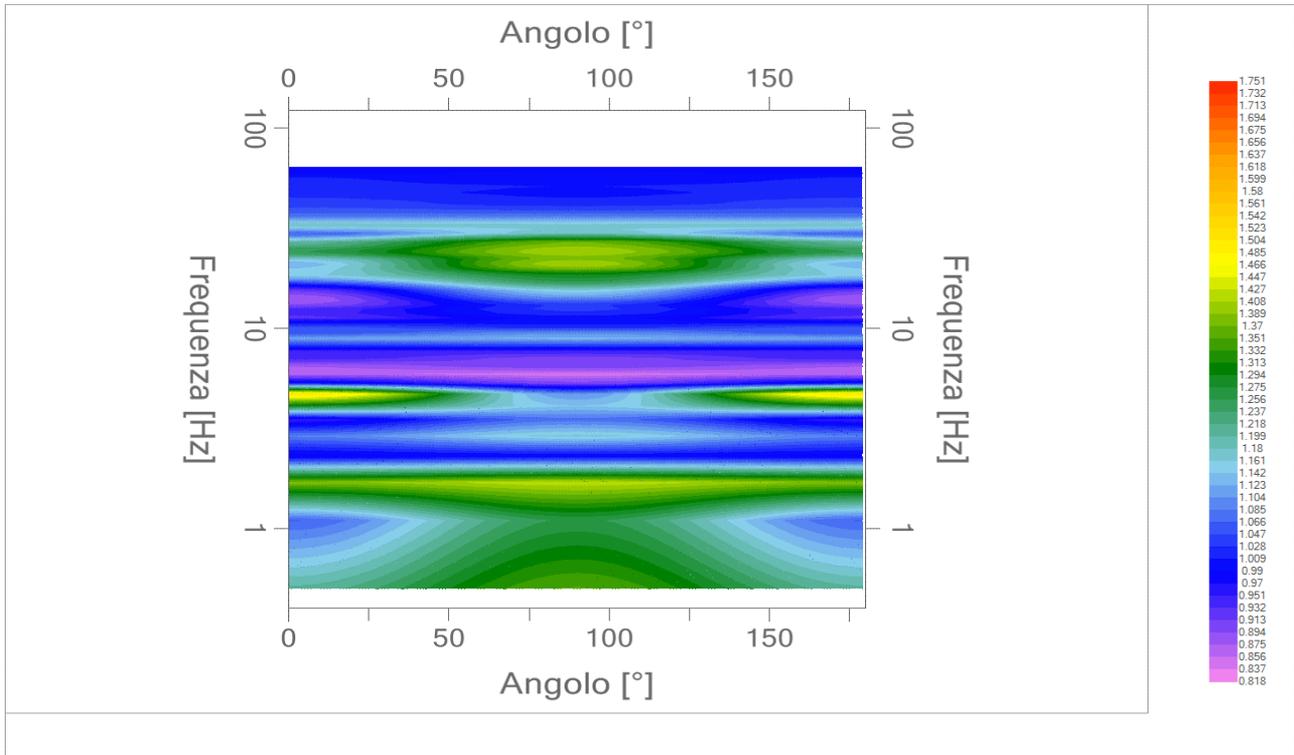
DIREZIONALITA' H/V

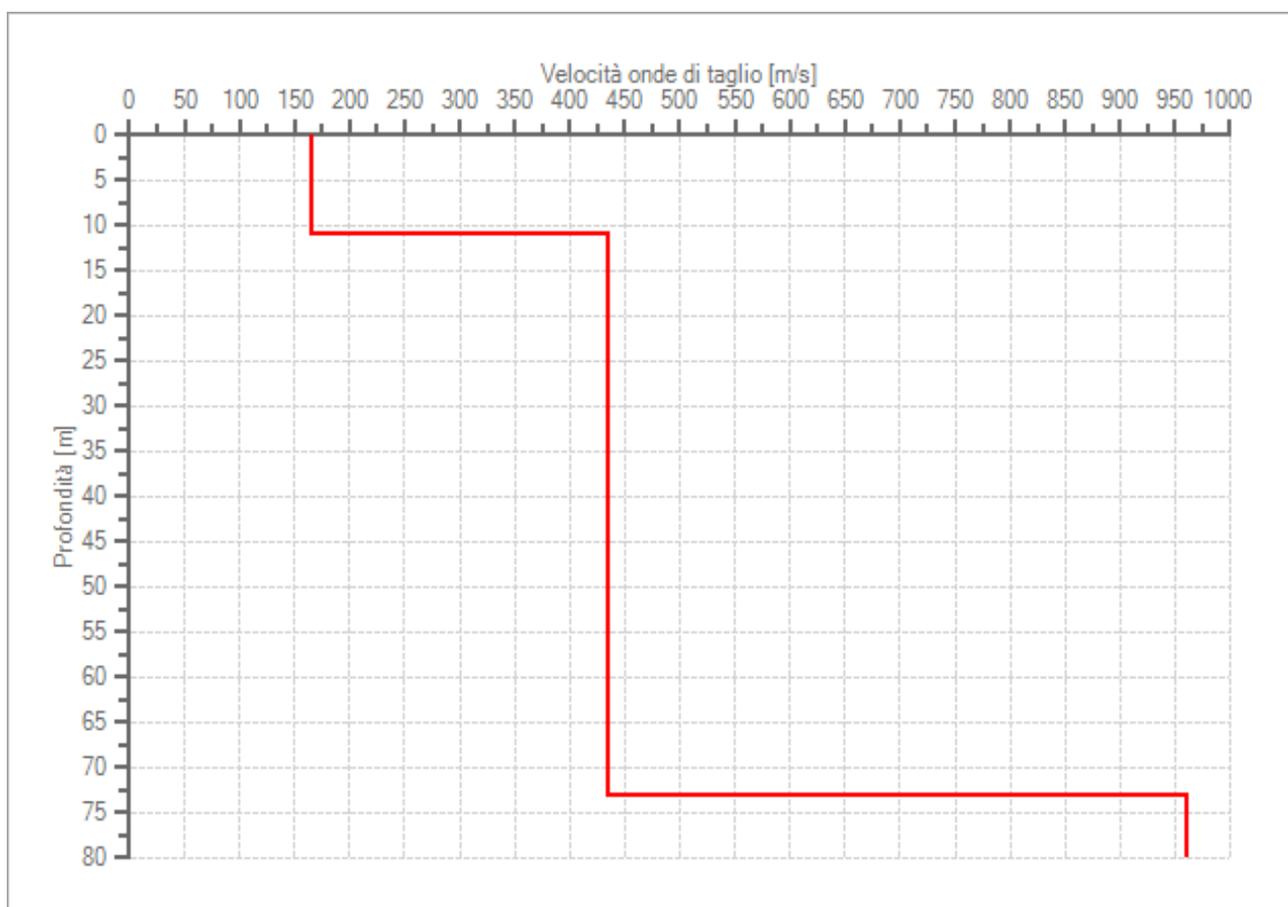
Strato	Profondità [m]	Spessore [m]	Peso per Unità di Vol. [kN/m <sup>3</sup> ]	Coeff. di Poisson	Velocità onde di taglio [m/s]
1	0	11	17	0.35	165
2	11	62	19	0.25	435
3	73	7	20	0.3	960

PROFILO DELLE VELOCITÀ DELLE ONDE DI TAGLIO

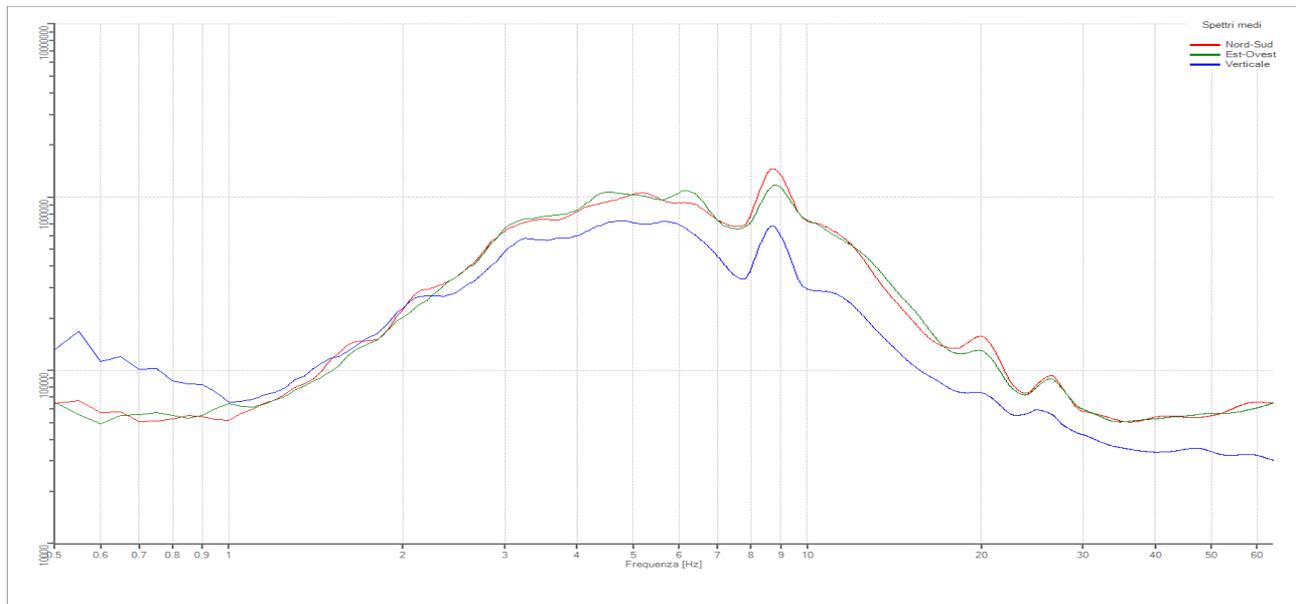
## SPETTRI DELLE SINGOLE COMPONENTI

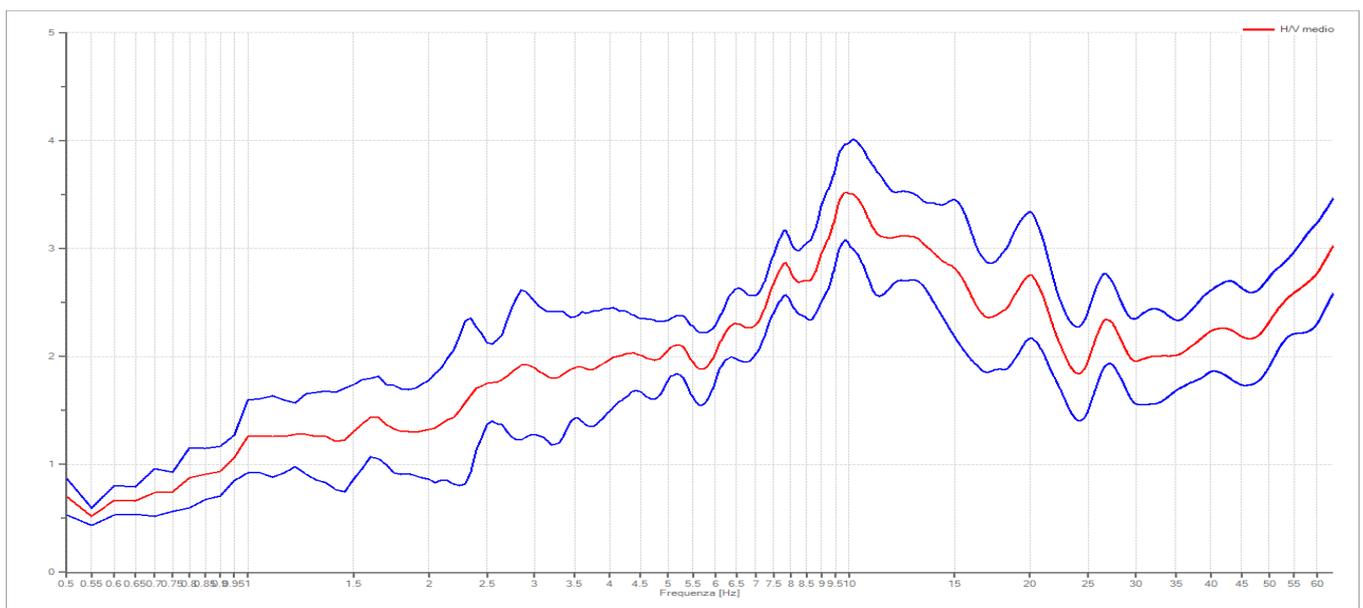
Frequenza del picco del rapporto H/V: 9.90 Hz  $\pm$  0.13 Hz

Grafico rapporto spettrale H/V naturale con curva H/V sintetica

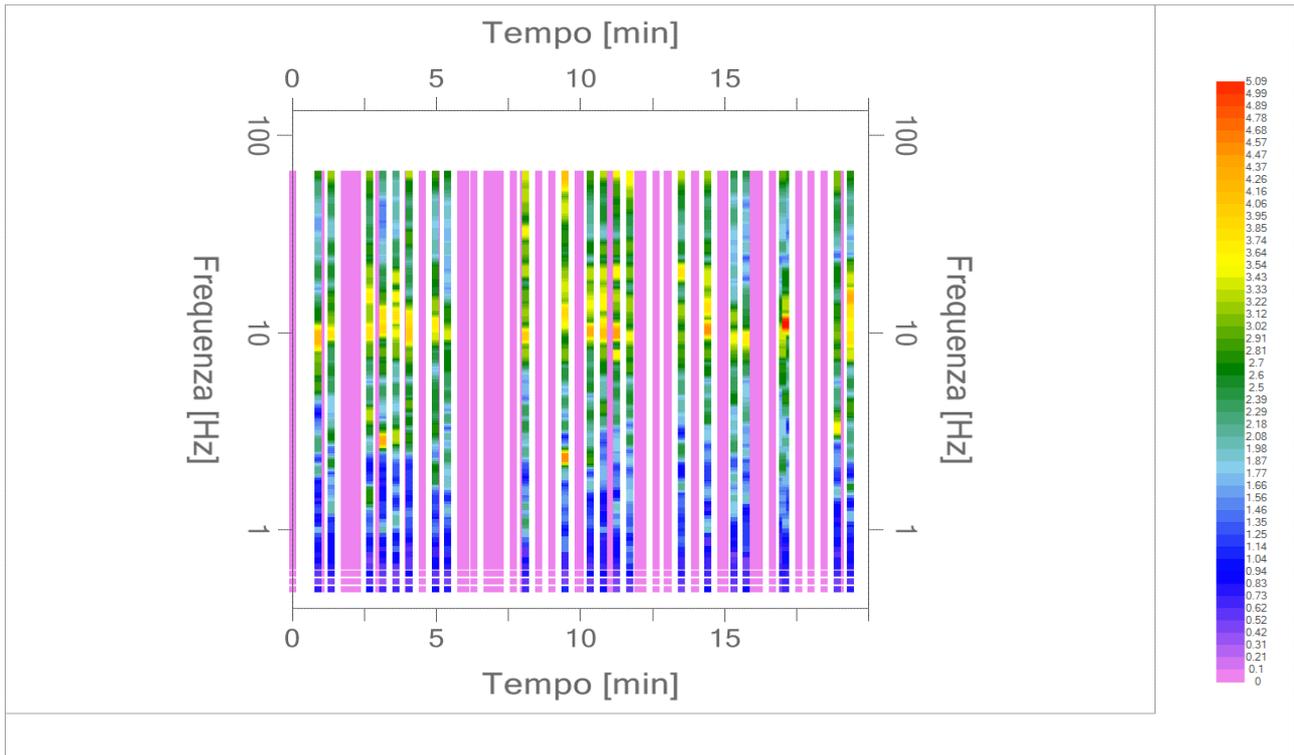
SERIE TEMPORALE H/V

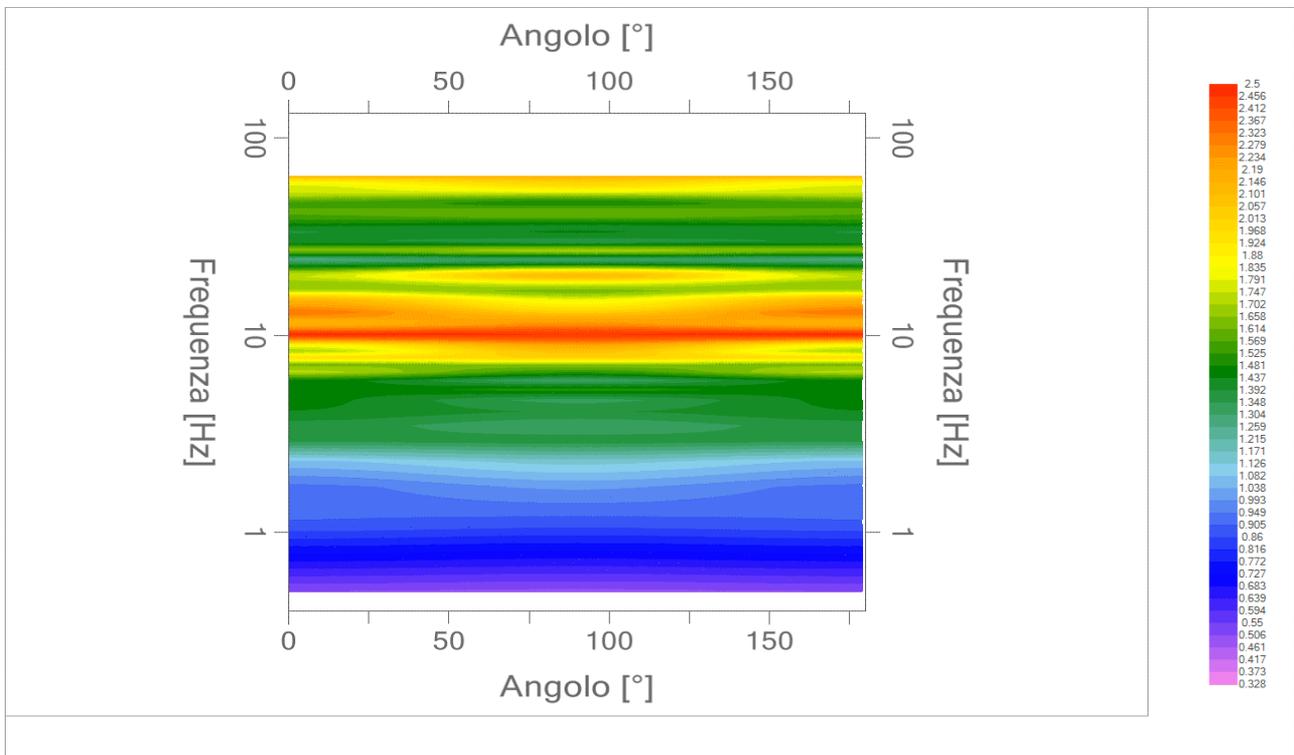
DIREZIONALITA' H/V
