MICROZONAZIONE SISMICA

Nuove indagini

Regione Emilia-Romagna
Comune di Sasso Marconi

PROGETTO:	Studio di Microzonazione Sismica del territorio comunale di Sasso Marconi
LOCALITA'	Sasso Marconi (BO)

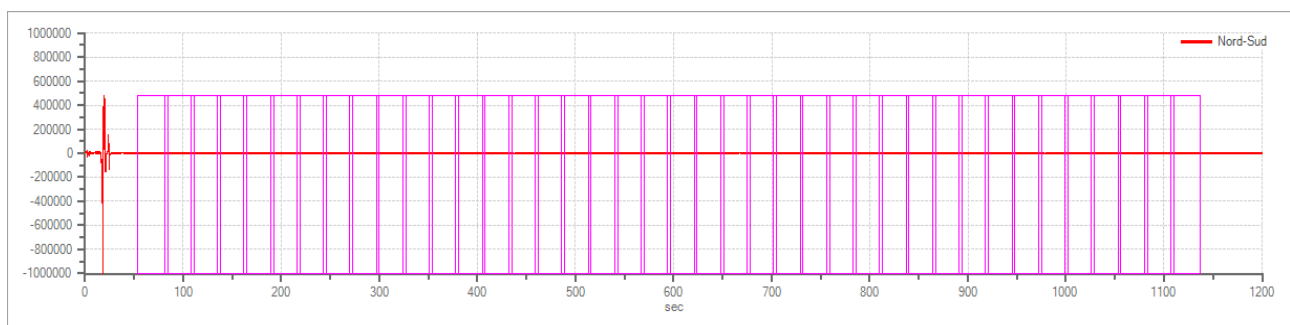
Numero totale finestre selezionate: 40
 Numero finestre incluse nel calcolo: 40
 Dimensione temporale finestre: 30.000s
 Tipo di lisciamento: Triangolare proporzionale
 Percentuale di lisciamento: 10.00 %

Traccia e finestre selezionate in direzione Nord-Sud

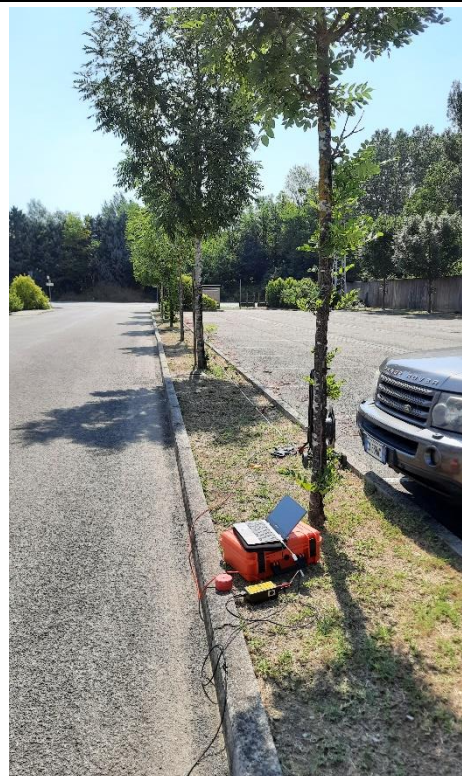
Tipo: MASW	Onde: <input checked="" type="checkbox"/> P <input type="checkbox"/> SH
	N° canali: 24	Lunghezza stendimento (m): 46 +5
	Offset minimo (m): 5	N° shot: 5
	Durata registrazioni (sec): 1	
	Frequenza di campionamento (Hz): 5000	
	Tipologia energizzazione:	
	<input type="checkbox"/> Fucile sismico	Modello:
	<input checked="" type="checkbox"/> Mazza	Kg: 9
	<input type="checkbox"/> Grave	Kg:
	<input type="checkbox"/> Mazza su trave	Kg:
Stacking: usate 5 acquisizioni su 5: <input checked="" type="checkbox"/> SASSO1a_STK_0105.drm <input checked="" type="checkbox"/> SASSO1a_STK_0205.drm <input checked="" type="checkbox"/> SASSO1a_STK_0305.drm <input checked="" type="checkbox"/> SASSO1a_STK_0405.drm <input checked="" type="checkbox"/> SASSO1a_STK_0505.drm

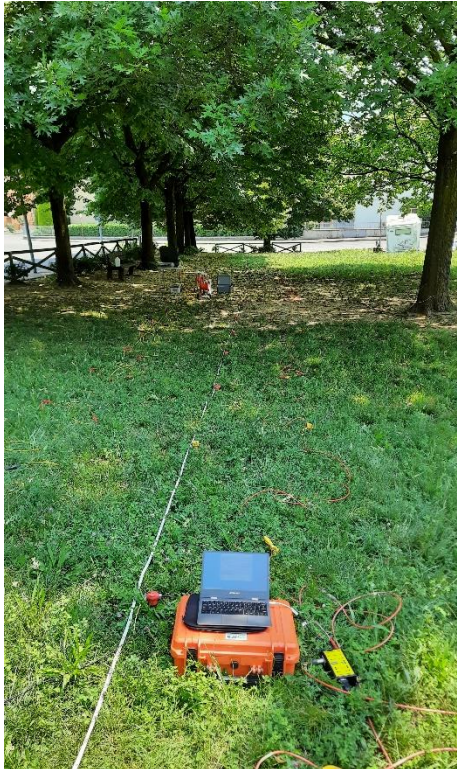
Tipo: MASW	Onde: <input checked="" type="checkbox"/> P <input type="checkbox"/> SH
	N° canali: 24	Lunghezza stendimento (m): 46 +5
	Offset minimo (m): 5	N° shot: 5
	Durata registrazioni (sec): 1	
	Frequenza di campionamento (Hz): 5000	
	Tipologia energizzazione:	
	<input type="checkbox"/> Fucile sismico	Modello:
	<input checked="" type="checkbox"/> Mazza	Kg: 9
	<input type="checkbox"/> Grave	Kg:
	<input type="checkbox"/> Mazza su trave	Kg:
Stacking: usate 5 acquisizioni su 5: <input checked="" type="checkbox"/> SASSO2b_STK_0105.drm <input checked="" type="checkbox"/> SASSO2b_STK_0205.drm <input checked="" type="checkbox"/> SASSO2b_STK_0305.drm <input checked="" type="checkbox"/> SASSO2b_STK_0405.drm <input checked="" type="checkbox"/> SASSO2b_STK_0505.drm

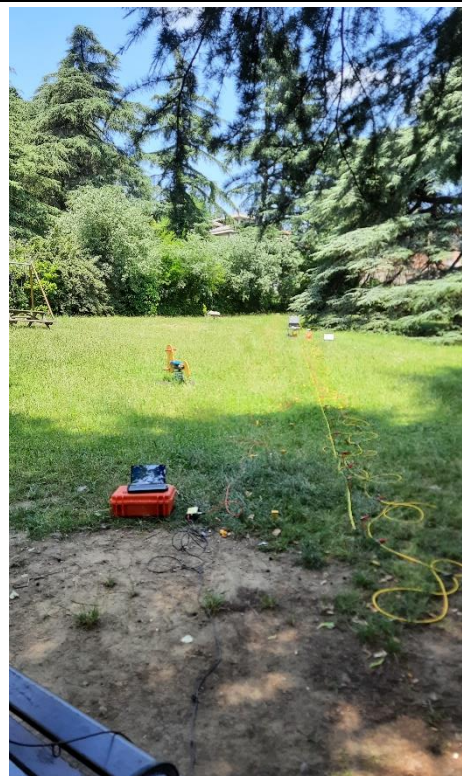
Tipo: MASW	Onde: <input checked="" type="checkbox"/> P <input type="checkbox"/> SH
	N° canali: 24	Lunghezza stendimento (m): 46 +5
	Offset minimo (m): 5	N° shot: 5
	Durata registrazioni (sec): 1	
	Frequenza di campionamento (Hz): 5000	
	Tipologia energizzazione:	
	<input type="checkbox"/> Fucile sismico	Modello:
	<input checked="" type="checkbox"/> Mazza	Kg: 9
	<input type="checkbox"/> Grave	Kg:
	<input type="checkbox"/> Mazza su trave	Kg:
Stacking: usate 5 acquisizioni su 5: <input checked="" type="checkbox"/> SASSO5b_STK_0105.drm <input checked="" type="checkbox"/> SASSO5b_STK_0205.drm <input checked="" type="checkbox"/> SASSO5b_STK_0305.drm <input checked="" type="checkbox"/> SASSO5b_STK_0405.drm <input checked="" type="checkbox"/> SASSO5b_STK_0505.drm

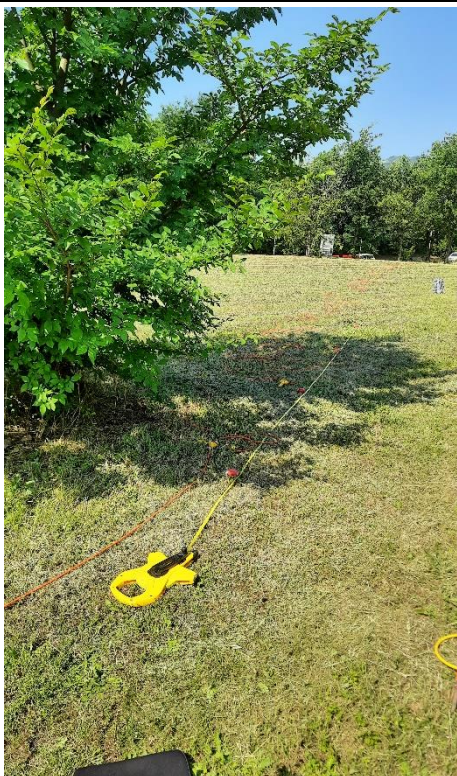
Tipo: MASW	Onde: <input checked="" type="checkbox"/> P <input type="checkbox"/> SH
	N° canali: 24	Lunghezza stendimento (m): 46 +5
	Offset minimo (m): 5	N° shot: 5
	Durata registrazioni (sec): 1	
	Frequenza di campionamento (Hz): 5000	
	Tipologia energizzazione:	
	<input type="checkbox"/> Fucile sismico	Modello:
	<input checked="" type="checkbox"/> Mazza	Kg: 9
	<input type="checkbox"/> Grave	Kg:
	<input type="checkbox"/> Mazza su trave	Kg:
Stacking: usate 5 acquisizioni su 5: <input checked="" type="checkbox"/> SASSO4b_STK_0105.drm <input checked="" type="checkbox"/> SASSO4b_STK_0205.drm <input checked="" type="checkbox"/> SASSO4b_STK_0305.drm <input checked="" type="checkbox"/> SASSO4b_STK_0405.drm <input checked="" type="checkbox"/> SASSO4b_STK_0505.drm

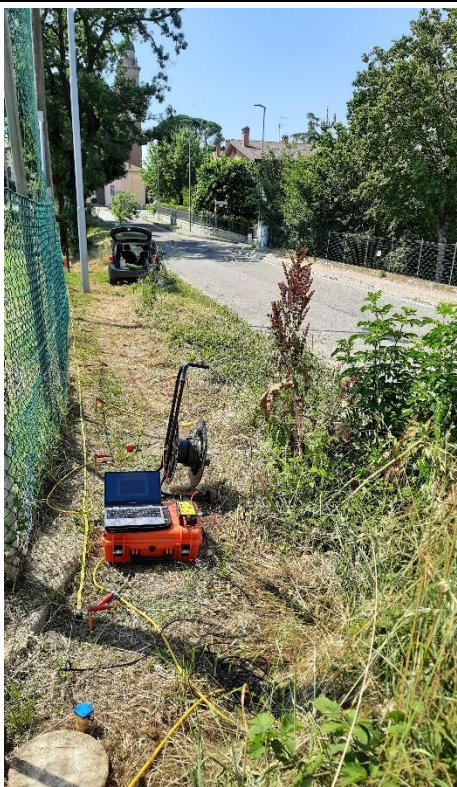
Tipo: MASW	Onde: <input checked="" type="checkbox"/> P <input type="checkbox"/> SH
	N° canali: 24	Lunghezza stendimento (m): 46 +5
	Offset minimo (m): 5	N° shot: 5
	Durata registrazioni (sec): 1	
	Frequenza di campionamento (Hz): 5000	
	Tipologia energizzazione:	
	<input type="checkbox"/> Fucile sismico	Modello:
	<input checked="" type="checkbox"/> Mazza	Kg: 9
	<input type="checkbox"/> Grave	Kg:
	<input type="checkbox"/> Mazza su trave	Kg:
Stacking: usate 5 acquisizioni su 5: <input checked="" type="checkbox"/> SASSO3b_STK_0105.drm <input checked="" type="checkbox"/> SASSO3b_STK_0205.drm <input checked="" type="checkbox"/> SASSO3b_STK_0305.drm <input checked="" type="checkbox"/> SASSO3b_STK_0405.drm <input checked="" type="checkbox"/> SASSO3b_STK_0505.drm

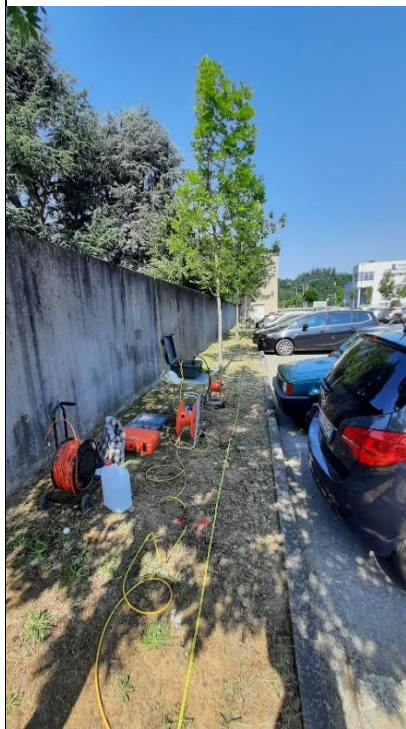
Tipo: Tomografia elettrica 2D		
N° picchetti: 48	Lunghezza stendimento: 70.5 m	
Tensione massima: 200 V	Corrente minima: 150 mA	
Misura di:		
<input checked="" type="checkbox"/> Resistività	<input type="checkbox"/> Caricabilità	<input type="checkbox"/> Potenziali spontanei
Geometria di acquisizione:		N° misure:
<input checked="" type="checkbox"/> Wenner alfa		360
<input type="checkbox"/> Wenner - Schlumberger		-
<input type="checkbox"/> Dipolo-Dipolo		-
<input type="checkbox"/> Polo-Dipolo		-
<input type="checkbox"/> Gradient		-
<input type="checkbox"/> Altro:

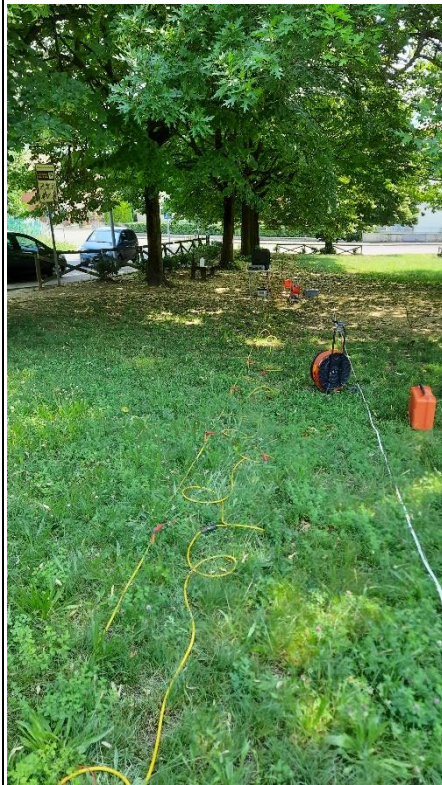
Tipo: Tomografia elettrica 2D		
N° picchetti: 48	Lunghezza stendimento: 70.5 m	
Tensione massima: 200 V	Corrente minima: 150 mA	
Misura di:		
<input checked="" type="checkbox"/> Resistività	<input type="checkbox"/> Caricabilità	<input type="checkbox"/> Potenziali spontanei
Geometria di acquisizione:		N° misure:
<input checked="" type="checkbox"/> Wenner alfa		360
<input type="checkbox"/> Wenner - Schlumberger		-
<input type="checkbox"/> Dipolo-Dipolo		-
<input type="checkbox"/> Polo-Dipolo		-
<input type="checkbox"/> Gradient		-
<input type="checkbox"/> Altro:

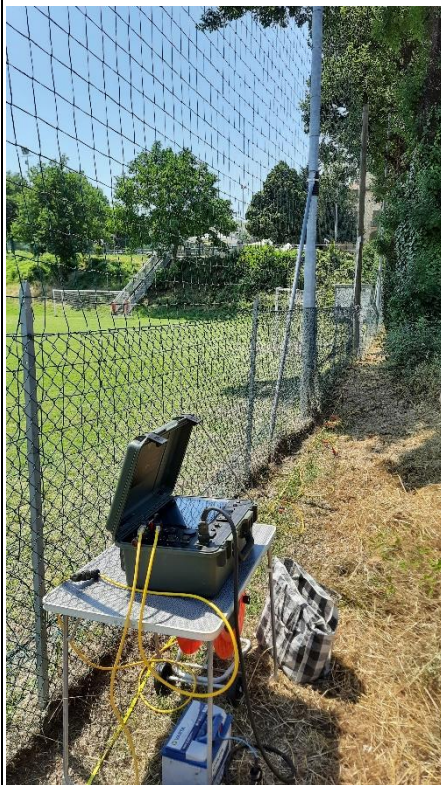
Tipo: Tomografia elettrica 2D		
N° picchetti: 48	Lunghezza stendimento: 70.5 m	
Tensione massima: 200 V	Corrente minima: 150 mA	
Misura di:		
<input checked="" type="checkbox"/> Resistività	<input type="checkbox"/> Caricabilità	<input type="checkbox"/> Potenziali spontanei
Geometria di acquisizione:		N° misure:
<input checked="" type="checkbox"/> Wenner alfa		360
<input type="checkbox"/> Wenner - Schlumberger		-
<input type="checkbox"/> Dipolo-Dipolo		-
<input type="checkbox"/> Polo-Dipolo		-
<input type="checkbox"/> Gradient		-
<input type="checkbox"/> Altro:

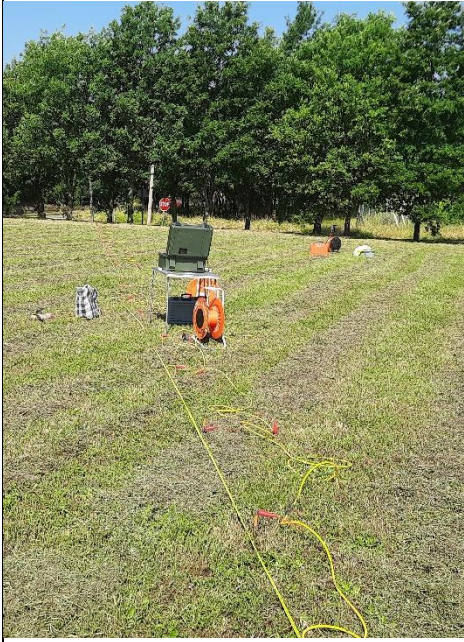
Tipo: Tomografia elettrica 2D		
	N° picchetti: 48	Lunghezza stendimento: 70.5 m	
	Tensione massima: 200 V	Corrente minima: 150 mA	
	Misura di:		
	<input checked="" type="checkbox"/> Resistività	<input type="checkbox"/> Caricabilità	<input type="checkbox"/> Potenziali spontanei
	Geometria di acquisizione:		N° misure:
	<input checked="" type="checkbox"/> Wenner alfa		360
	<input type="checkbox"/> Wenner - Schlumberger		-
	<input type="checkbox"/> Dipolo-Dipolo		-
	<input type="checkbox"/> Polo-Dipolo		-
<input type="checkbox"/> Gradient		-	
<input type="checkbox"/> Altro:

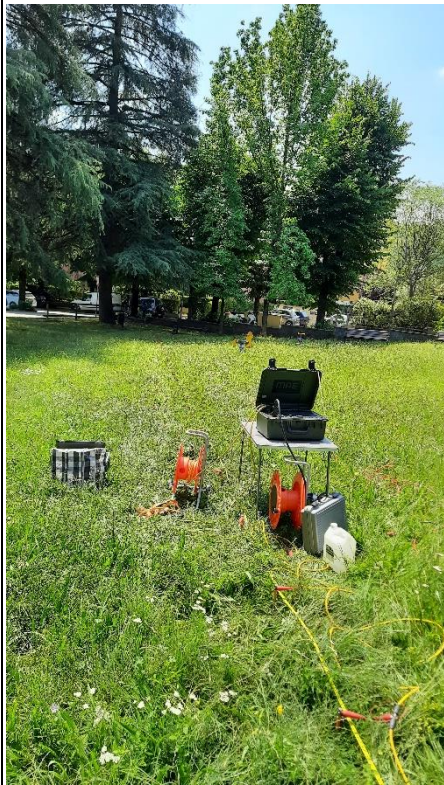
Tipo: Tomografia elettrica 2D		
N° picchetti: 48	Lunghezza stendimento: 70.5 m	
Tensione massima: 200 V	Corrente minima: 150 mA	
Misura di:		
<input checked="" type="checkbox"/> Resistività	<input type="checkbox"/> Caricabilità	<input type="checkbox"/> Potenziali spontanei
Geometria di acquisizione:		N° misure:
<input checked="" type="checkbox"/> Wenner alfa		360
<input type="checkbox"/> Wenner - Schlumberger		-
<input type="checkbox"/> Dipolo-Dipolo		-
<input type="checkbox"/> Polo-Dipolo		-
<input type="checkbox"/> Gradient		-
<input type="checkbox"/> Altro:
