MICROZONAZIONE SISMICA

Sondaggi a carotaggio continuo

Comune di Bore

Elaborato 7

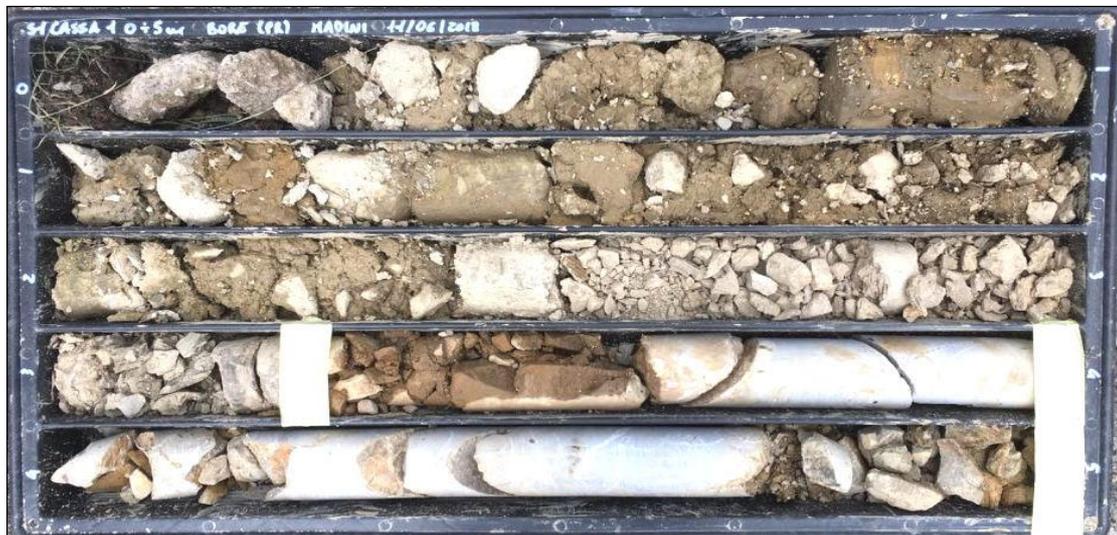
Cassa 1: 0-5 m

0.05		Sabbia e limo vegetato										
	0.40		Calcestruzzo grigio										
1	1.40		Ghiaia e ciottoli in matrice limosa - argillosa, marrone										
	1.50		Argilla limosa marrone - rossastra, sovraconsolidata				>500						
2	2.40		Ghiaia e ciottoli in matrice limosa - argillosa, marrone

2.90		Ghiaia (da fine a grossolana) in matrice limosa, marrone										
	3.20		Argilla limosa marrone - rossastra, sovraconsolidata				RQD						
4	4.00		Calcarenite parzialmente fratturata, grigia				45%

4.70		Calcarenite grigia con alterazioni rossastre, parzialmente fratturata				29%						
5	5.05		Argillite ed arenaria frammentata, marrone				0%

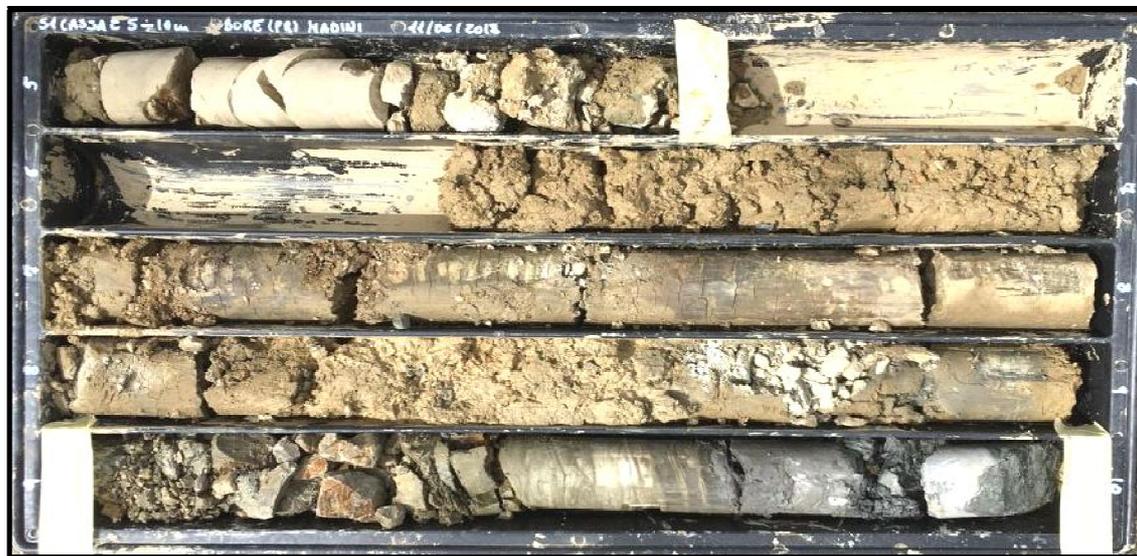
Cassa 2: 5-10 m

5.30		Arenite fratturata, marrone										
	5.55		Argillite marrone										
6			Mancato recupero										
7	6.40		Argillite e argilla limosa, marrone

7.10		Argilla limosa e sabbosa marrone con concrezioni carboniose, visibili tratti marnosi grigiastri				>500						
8	8.30		Frammenti di argillite in matrice argillosa - limosa, marrone				>500

8.80		Marna argillosa grigia										
9	9.00		Calcare marnoso marrone - grigio fratturato				RQD						
10	10.00						35%
